# Dossier de restauration

## 2014

# *Tableau avant restauration*

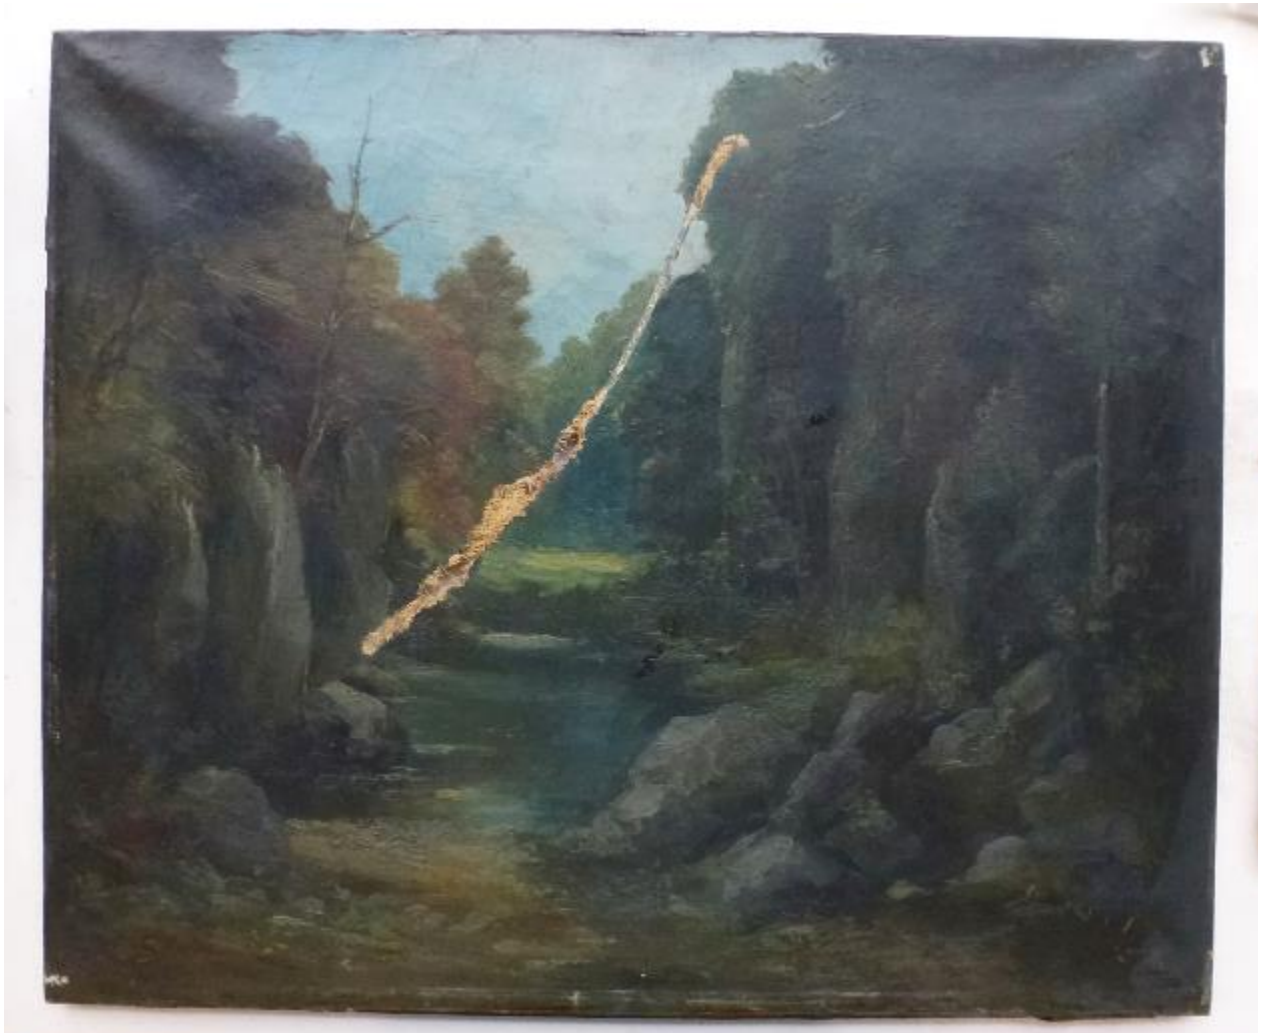
- ✧ C'est une toile de lin au tissage relativement serré (16 fils sur la chaîne et 17 fils sur la trame) de texture moyenne.
- ✧ La toile est oxydée
- ✧ Le revers est légèrement tâché par l'humidité et de la crasse.
- ✧ Un papier kraft ancien oxydé borde les tranches.
- ✧ Une déchirure de 25 cm traverse le tableau de part en part, la fibre est maintenue dans la partie protégée par le châssis, elle est simplement enfoncée

- ✧ Une préparation sombre couvre l'ensemble de la surface.
- ✧ Le liant huile de la couche colorée ainsi que l'épaisseur de celle-ci ont pu provoquer des craquelures (pigment terreux)
- ✧ Une superposition de couche picturale laisse penser à une toile réutilisée plus qu'à des repeints
- ✧ En lumière rasante et à l'infra rouge on voit apparaître un portrait avec une veste boutonnée sous les feuillages

- ✧ Les couches de verni Damar sont épaisses et irrégulières (voir infra rouge)
- ✧ Des manques de vernis sont dus à des frottements

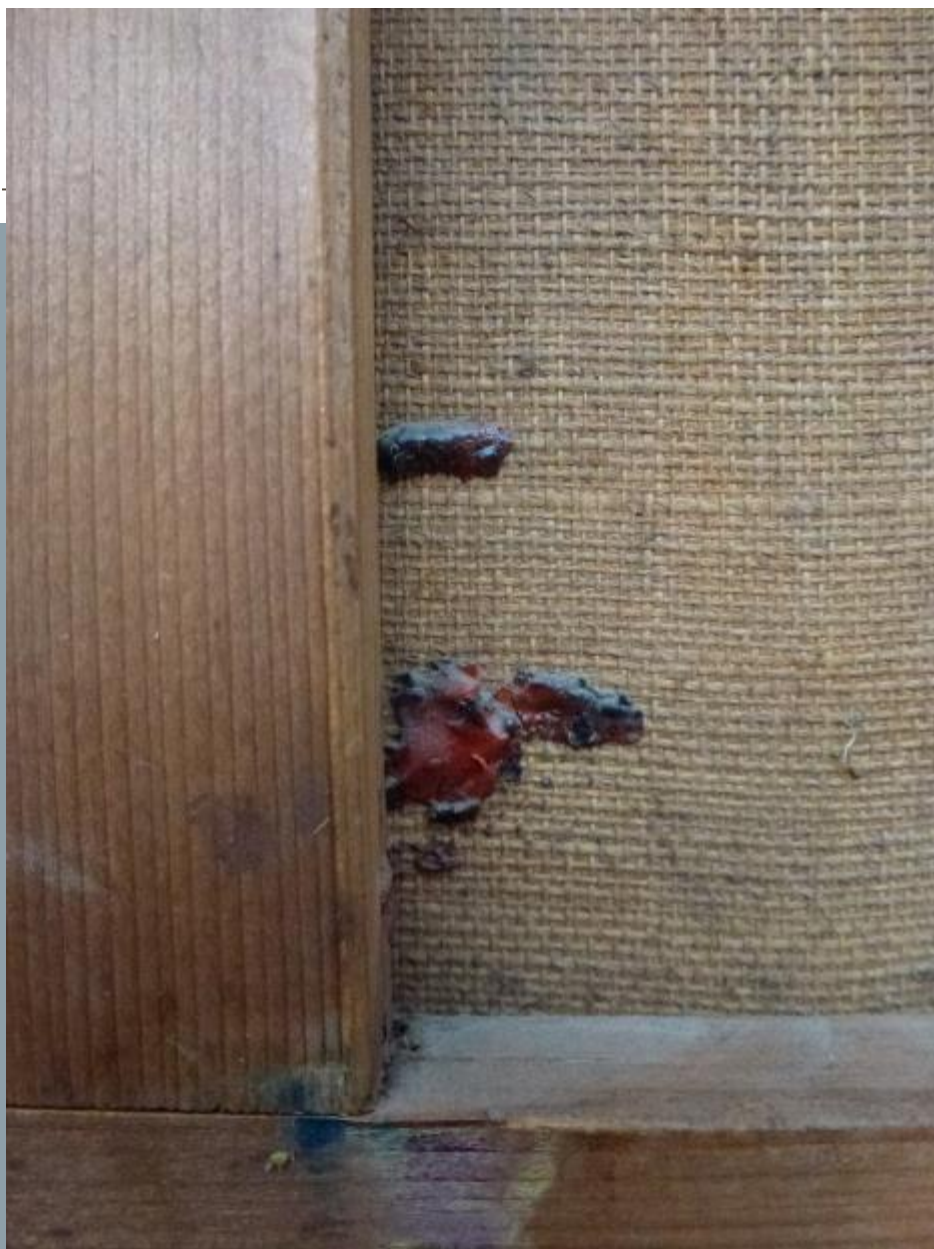
### Altération du châssis

Le châssis comporte sur ses  
traverses des salissures  
grisâtres

Un sceau de cire est apposé  
sur la toile
