Dossier de restauration

Sujet : « Danseuse de french cancan »

Peintre : Bonnard

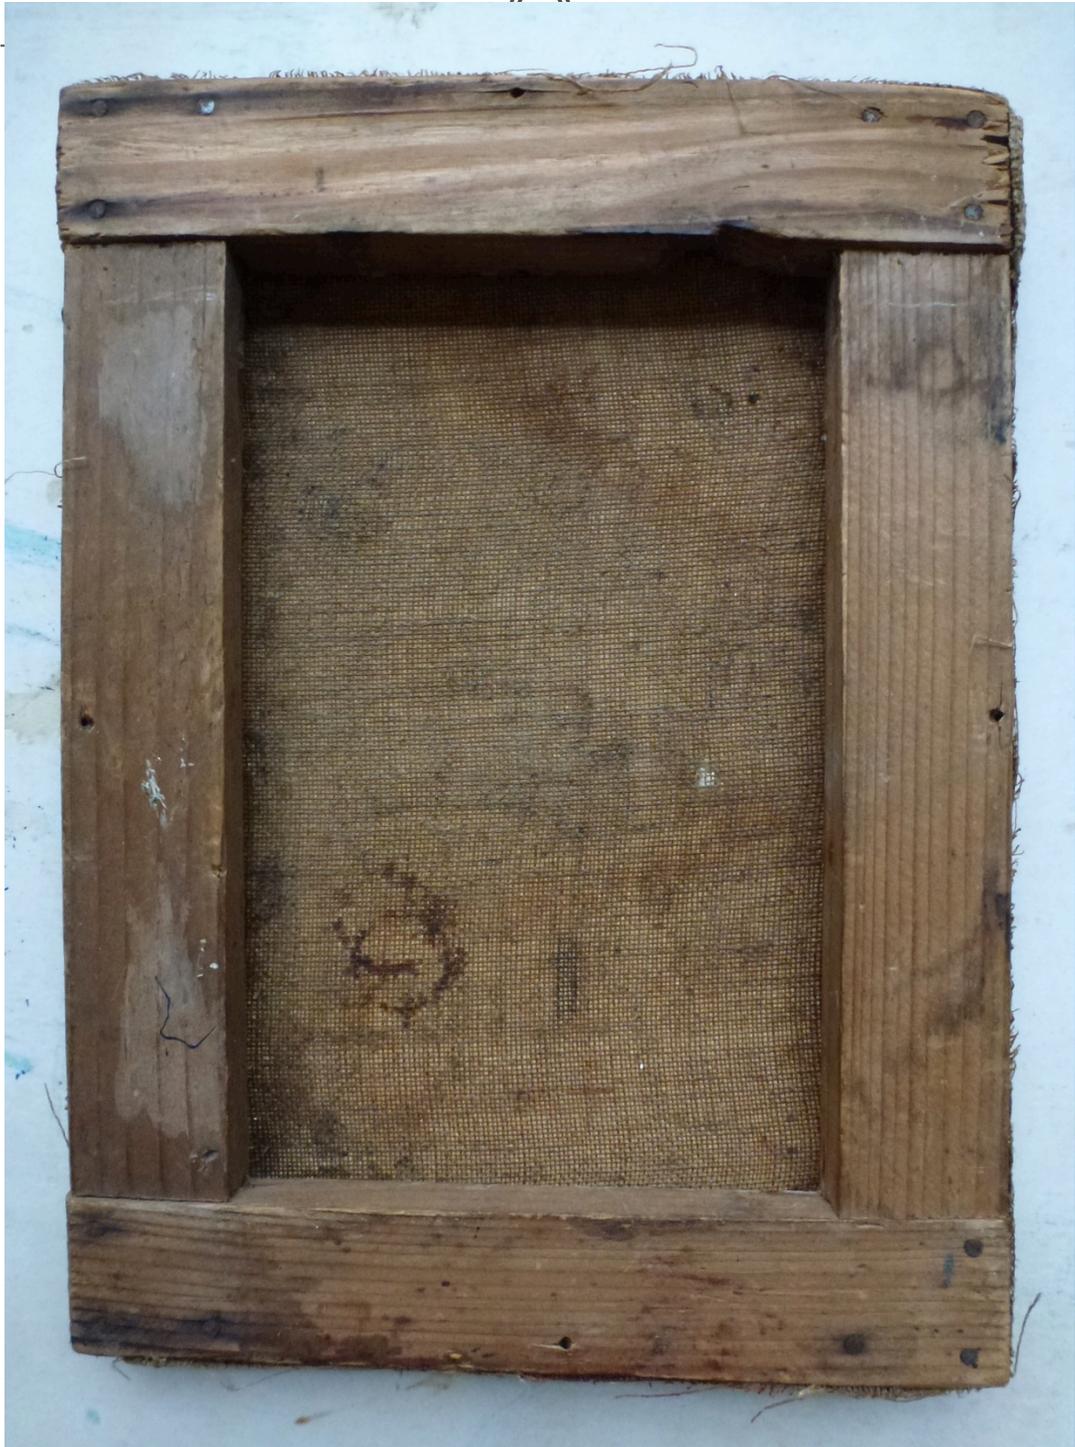
Dos de l'oeuvre

- ✧ Le bois est un résineux comportant des nœuds.
- ✧ Les montants sont assemblés par cloutage
- ✧ On note la présence d'un chanfrein
- ✧ Trous d'envol

- ✧ C'est une toile de Lin au tissage relativement ouvert de texture moyenne.
- ✧ La toile est oxydée
- ✧ Le revers est légèrement tâché par l'humidité et de la crasse.

La toile très encrassée par les poussières est dégagée par un gommage (à l'aide d'une gomme canadienne). Les résidus ainsi décollés ont ainsi pu être aspirés. Les scrupules résidant entre la toile et le châssis ont été délogés avec un pinceau éventail.

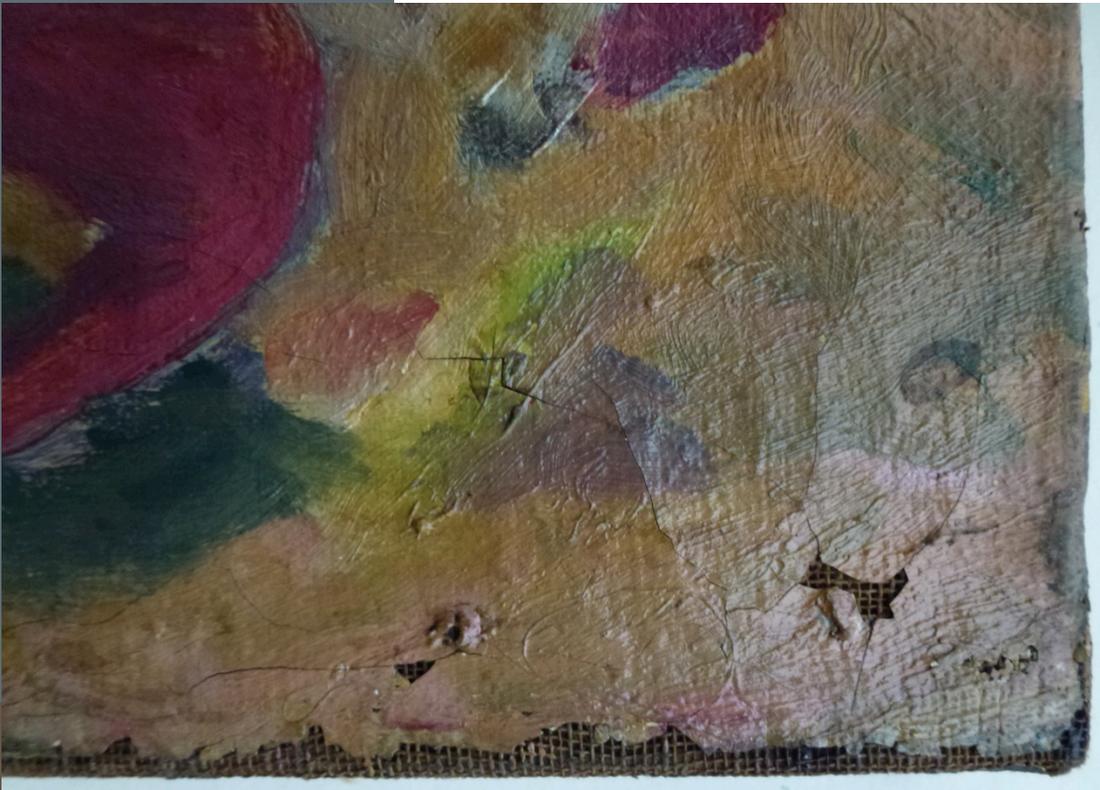
- ✧ Fluorescence d'un vernis naturel (Dammar)
- ✧ Pas de repeints
