Dossier de Restauration

2013

Hubert Robert (1733 -1808)

- **Sujet** : « La grande cascade »
- **Peintre** : Hubert Robert
- **Technique** : Huile sur toile
- **Encadrement** : Baguette XIXème
- **Dimensions** : 228x165cm

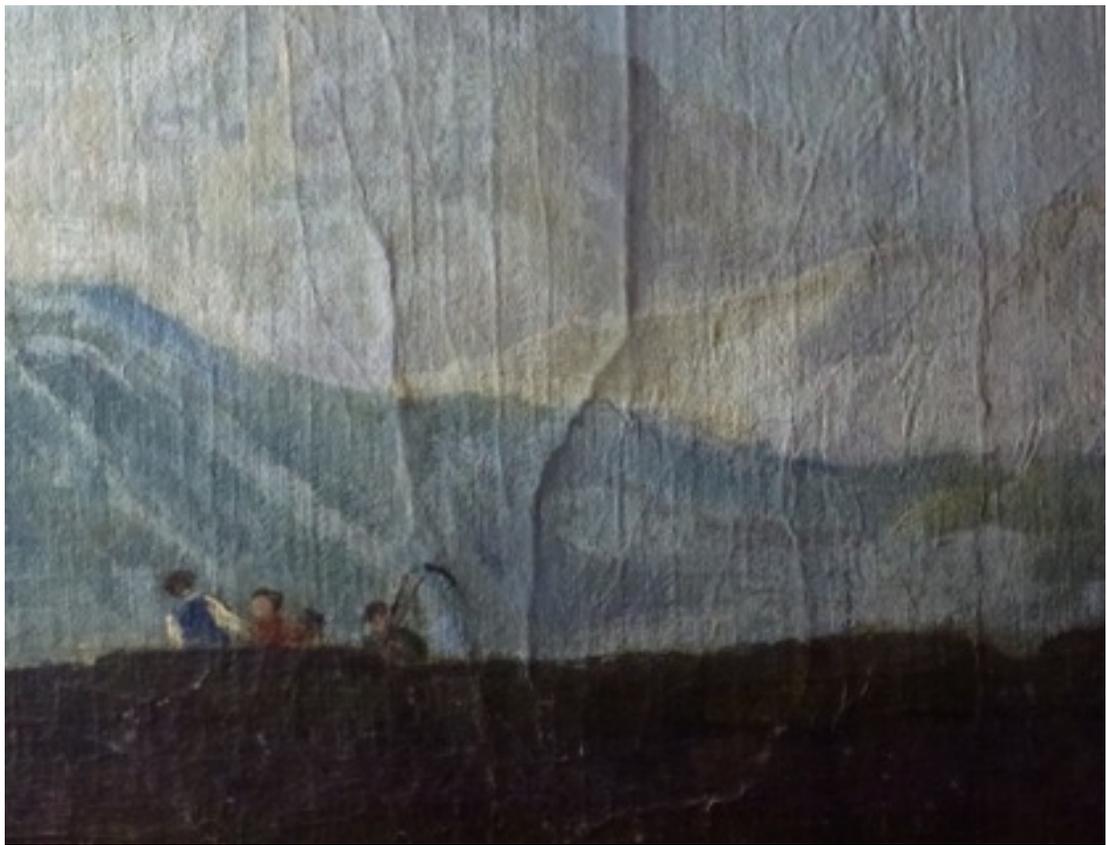
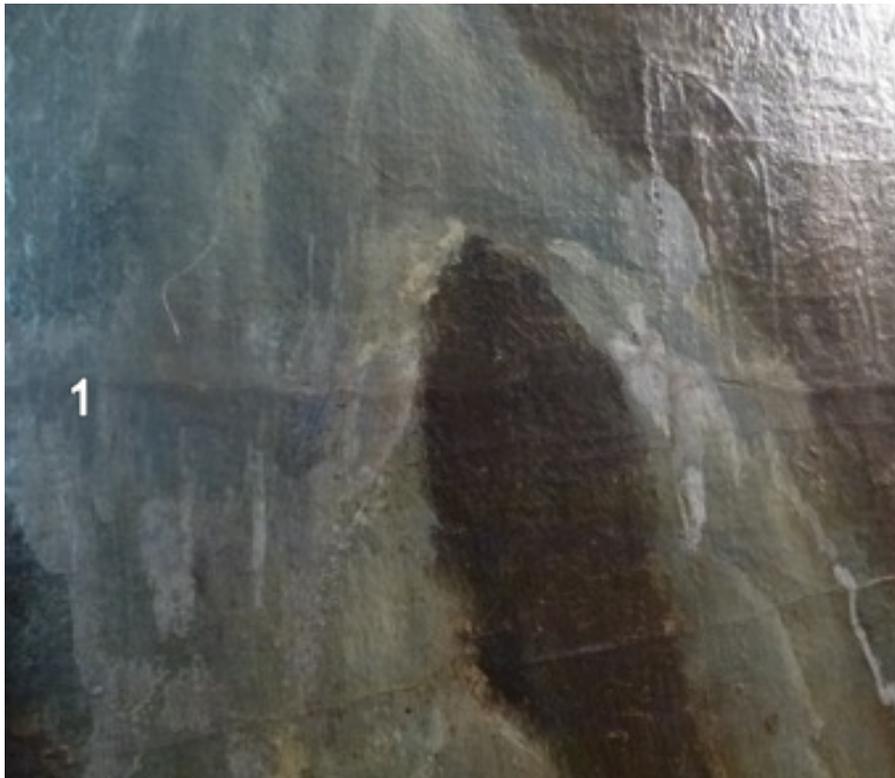
- Les tranches du tableau nous montrent bien qu'il s'agit d'un rentoilage.
- Une bande de tension a été cousue sur la partie droite de la toile de rentoilage.
- Présence de la toile originale : celle-ci est fine et lâche, constituée de deux lés.
- Pas de problème d'écaillage de la matière picturale : efficacité de l'ancien rentoilage.
- La lumière rasante nous indique des tensions vers l'avant qui semblent correspondre à des repeints.
- De nombreux repeints sont visibles à l'œil nu.
- Surépaisseur d'anciens mastics et d'anciennes retouches.
- Coulures de vernis.
- Les taches observées sur le revers correspondent au liant des anciennes retouches qui a fusé.

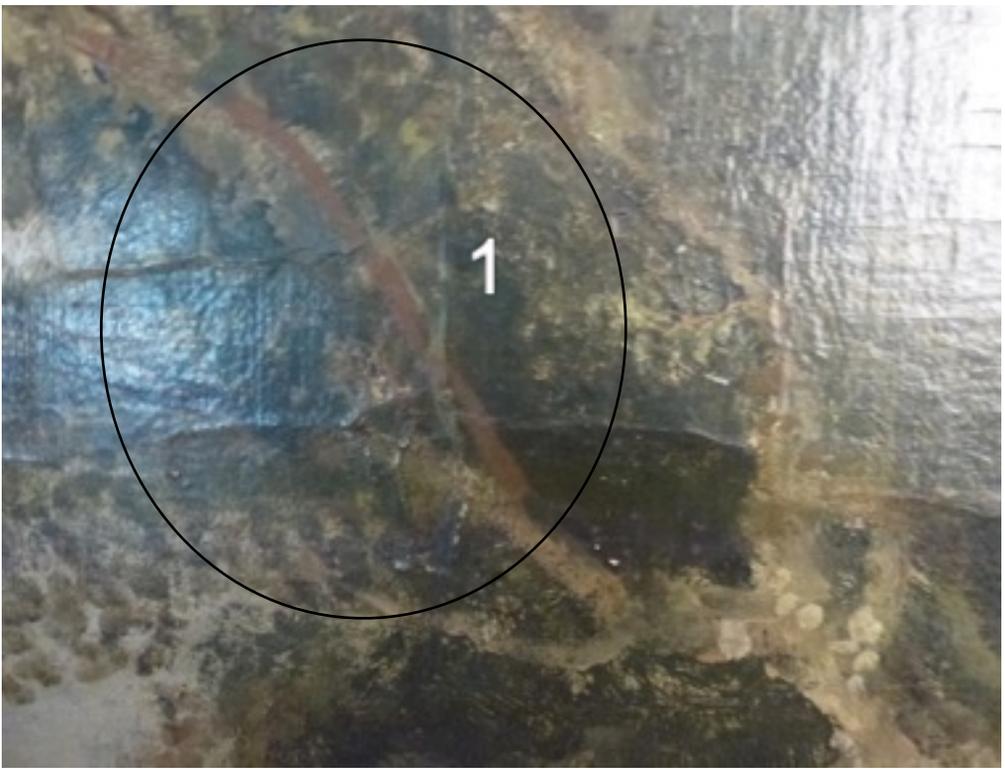
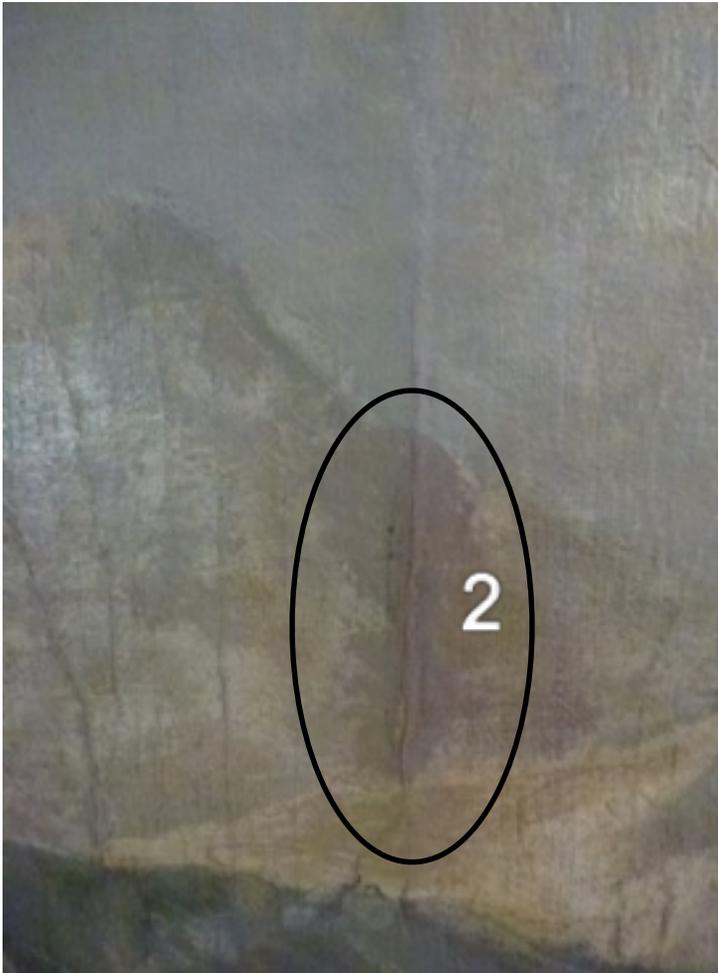
1-L'observation en lumière rasante :

La couche picturale est tractée vers l'avant. Ce sont des anciens accidents qui remontent. **L'enlèvement des repeints permettra de décontracter la couche picturale, sans effacer totalement la ride ancienne.**

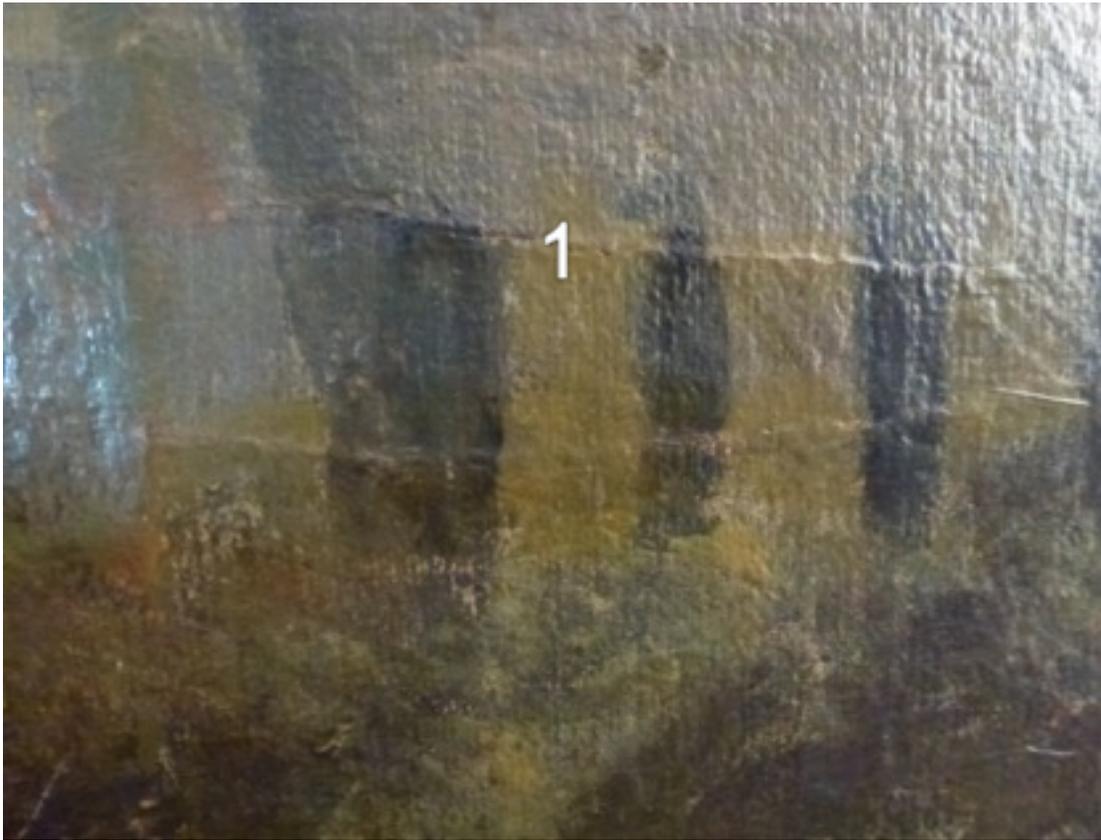
Mauvaise intégration des repeints.

Les repeints couvrent un % très élevé de la couche picturale.

1. Ils ne suivent pas le style pictural d'Hubert Robert
2. Ils ont viré en couleur

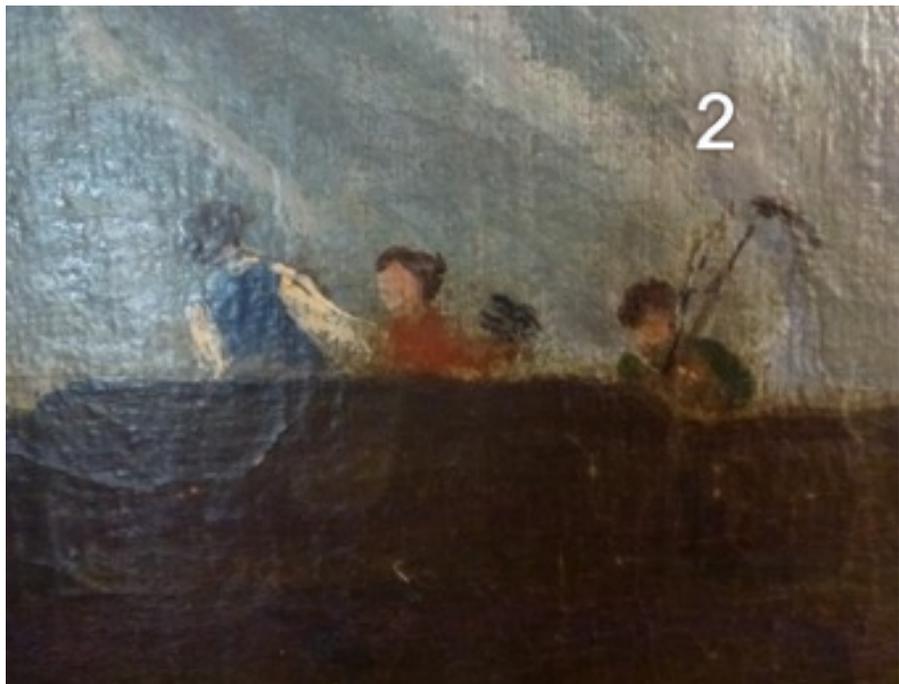
2- Observation des repeints à l'œil nu et en macrophotographie

Les repeints recouvrent d'anciens accidents. Ils débordent souvent de la zone accidentée

1. Les douves de la forteresse sont irrégulières et d'une teinte jaunâtre.
2. Les personnages sont retravaillés de façon inventive, le personnage de gauche par exemple possède une faux qui à l'origine n'est qu'un bâton

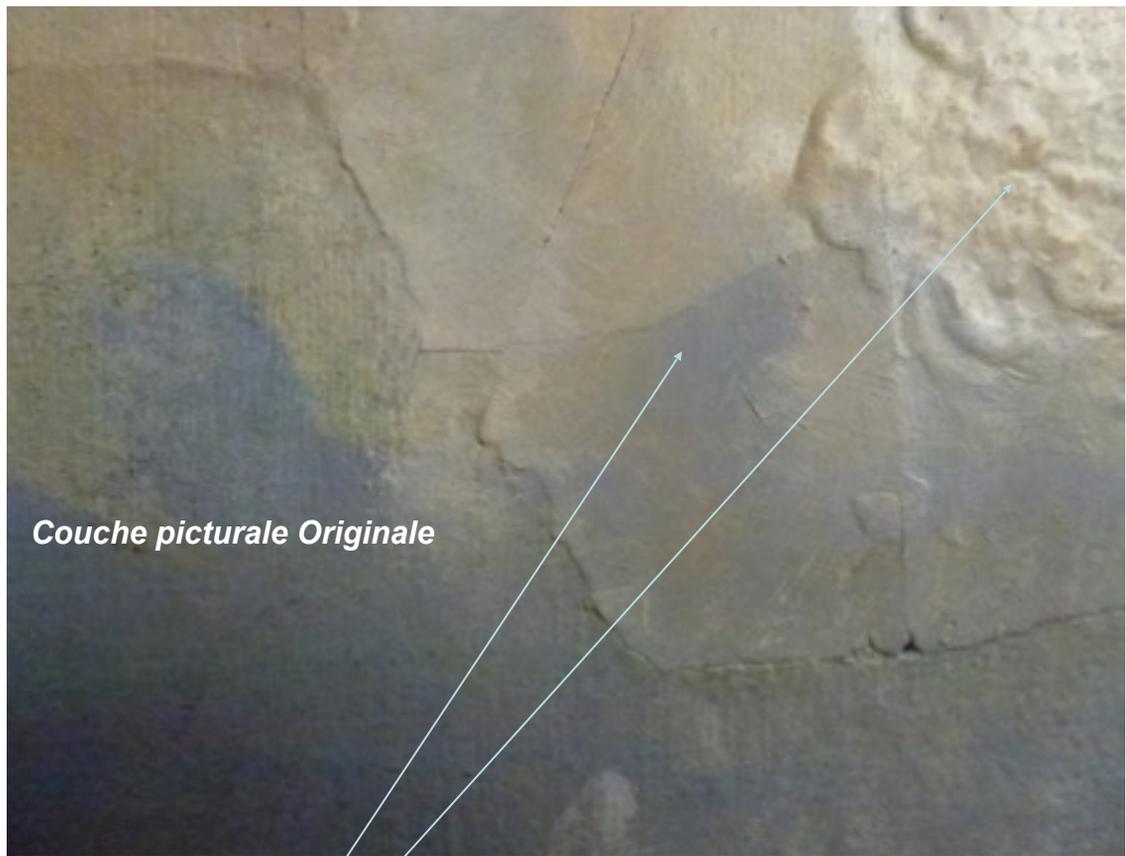
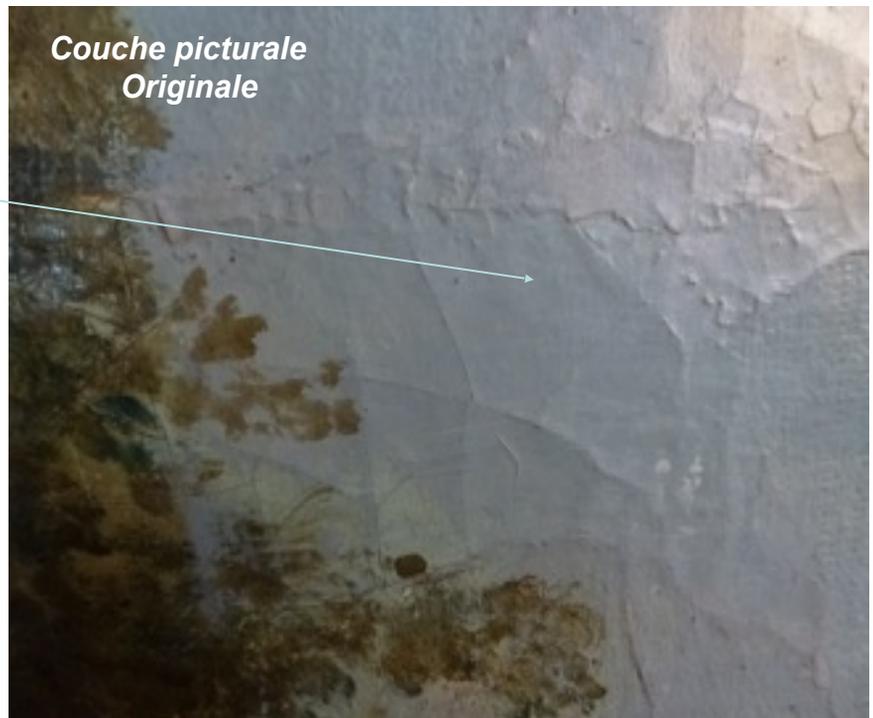
Repeints mal intégrés.

Les mastics sont trop lisses par rapport à la matière originale ou en surépaisseur.

Les repeints couvrent 80 % du ciel.

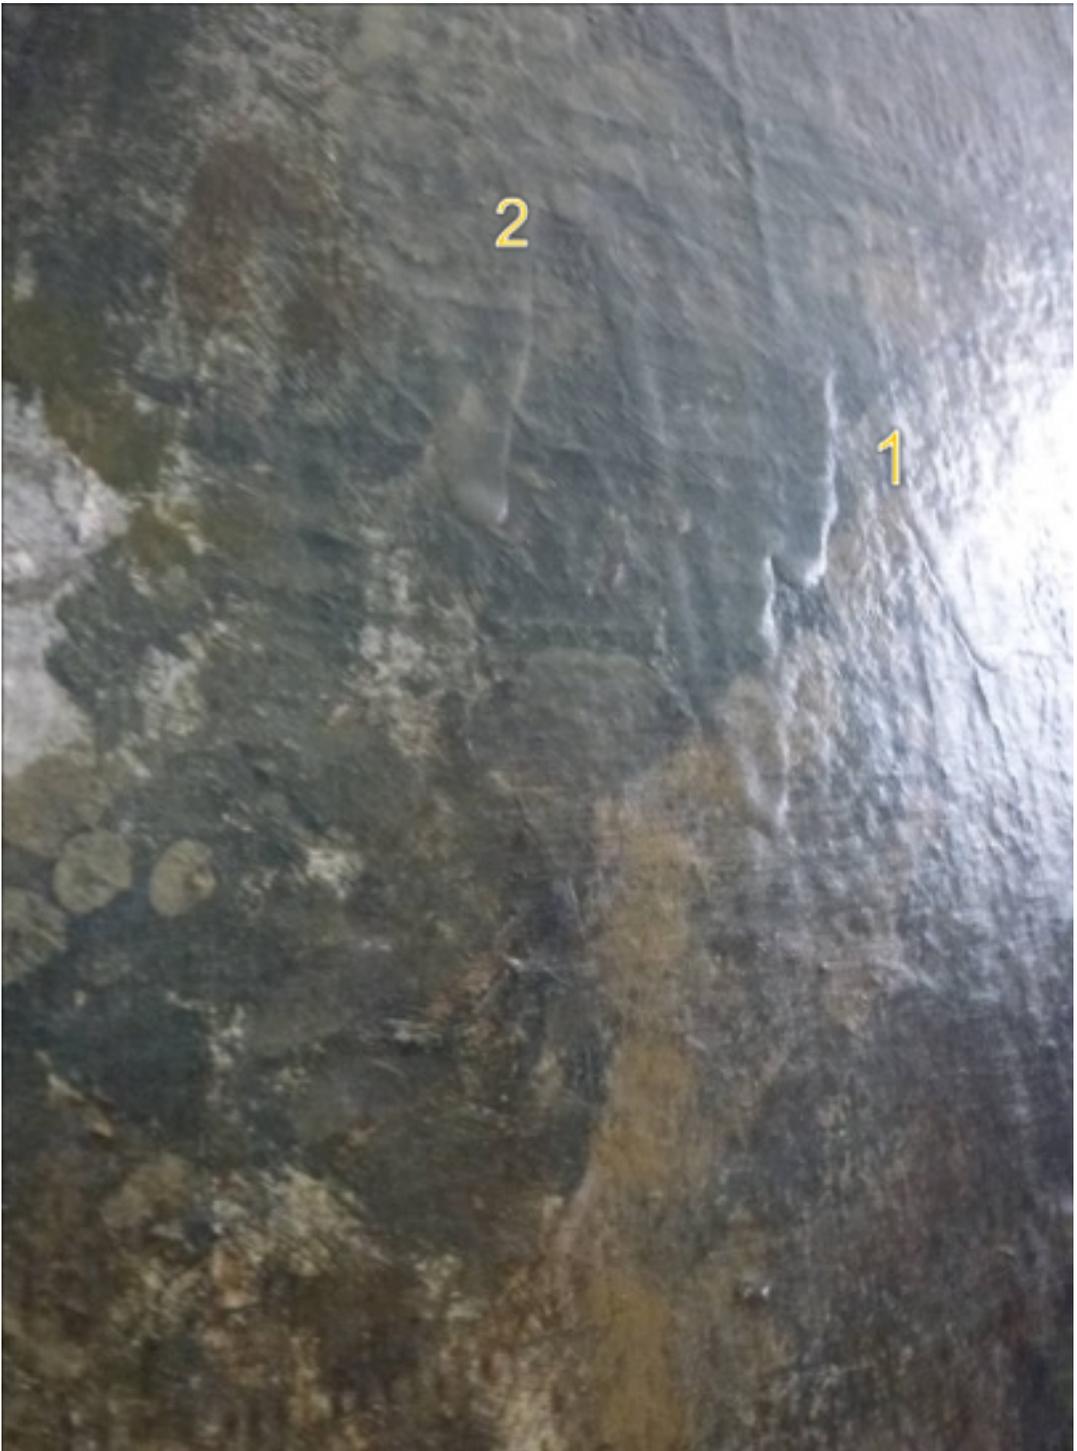
Photo en lumière rasante : Cou lure de vernis

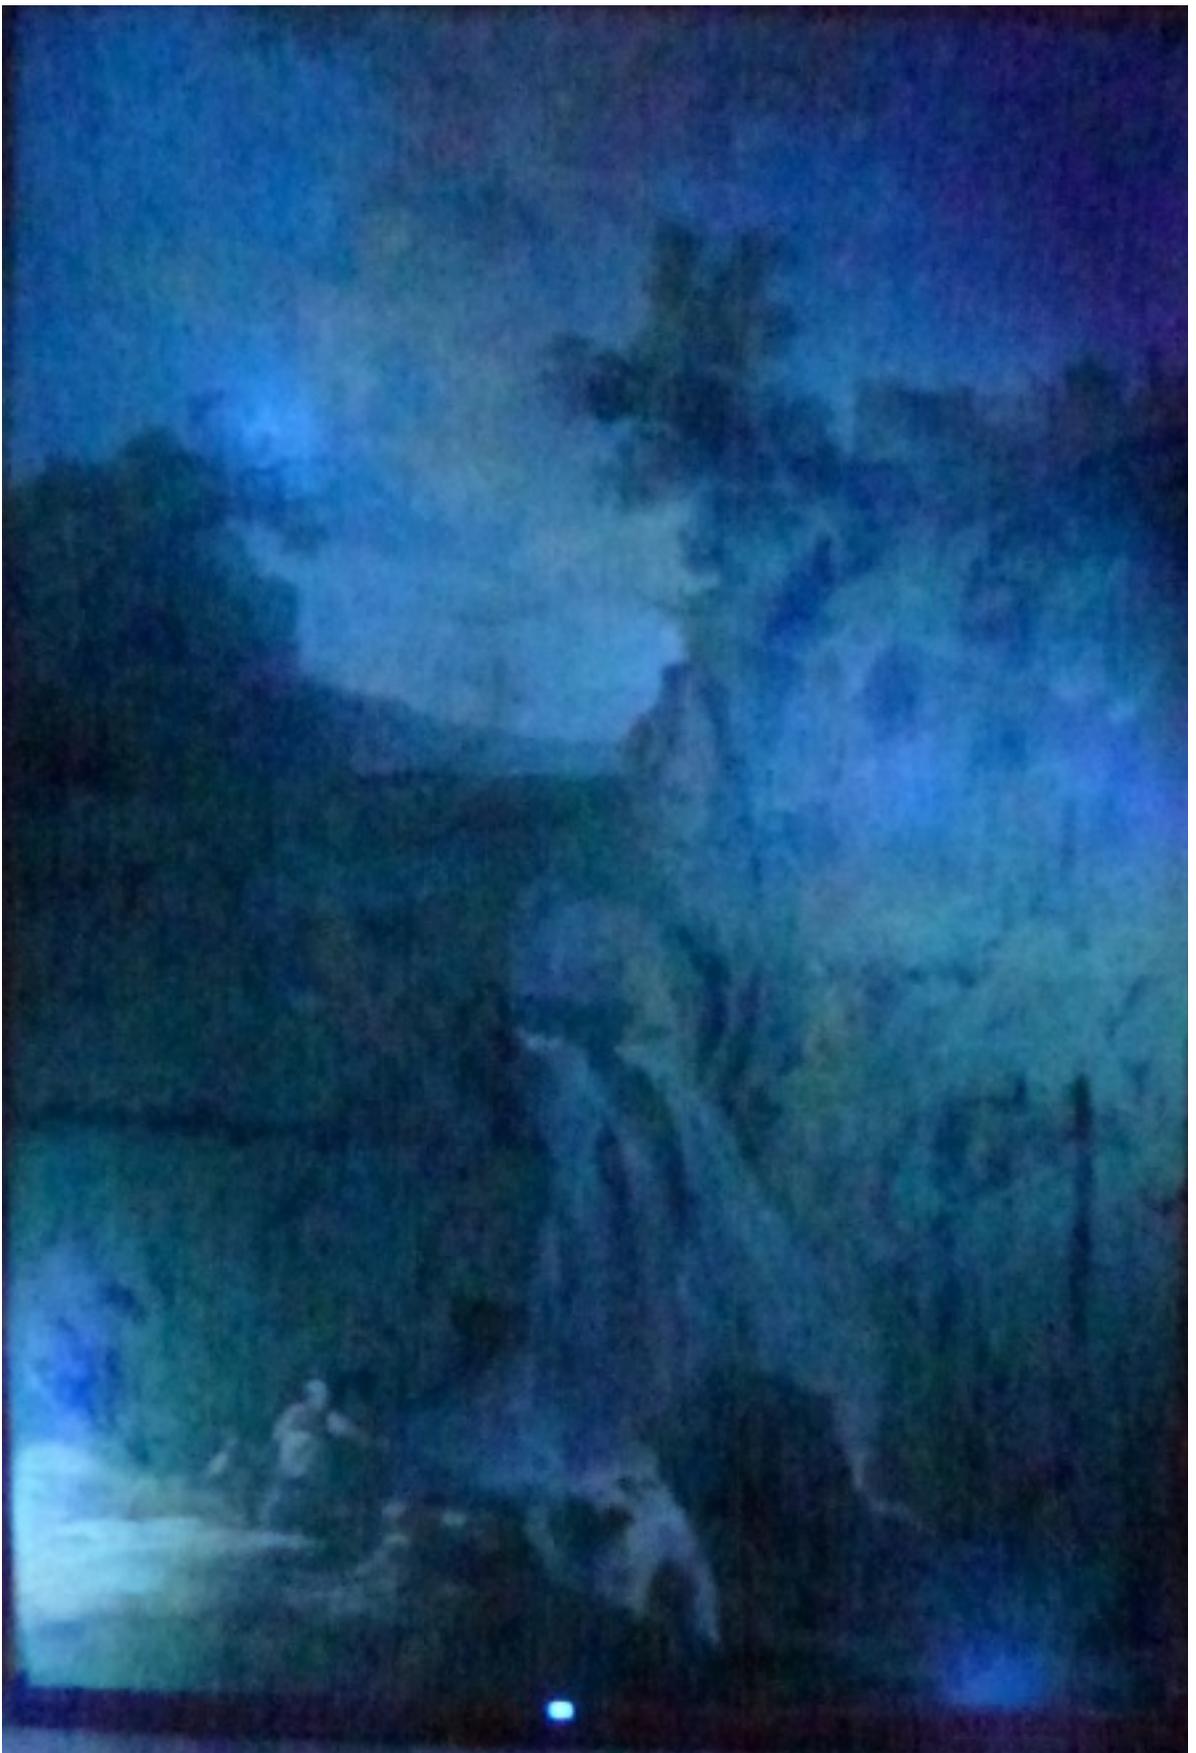
Photo générale sous Ultra violet

- Fluorescence d'un vernis naturel (Dammar)
- Manque d'homogénéité dans le vernis : les parties sombres (partie basse dextre et senestre) sont très saturées de vernis
- Les couleurs claires sont plus allégées en vernis
- Pas de fluorescence des repeints dans le ciel : le blanc de plomb contenu dans le ciel empêche toute fluorescence
- Observation de nombreux repeints

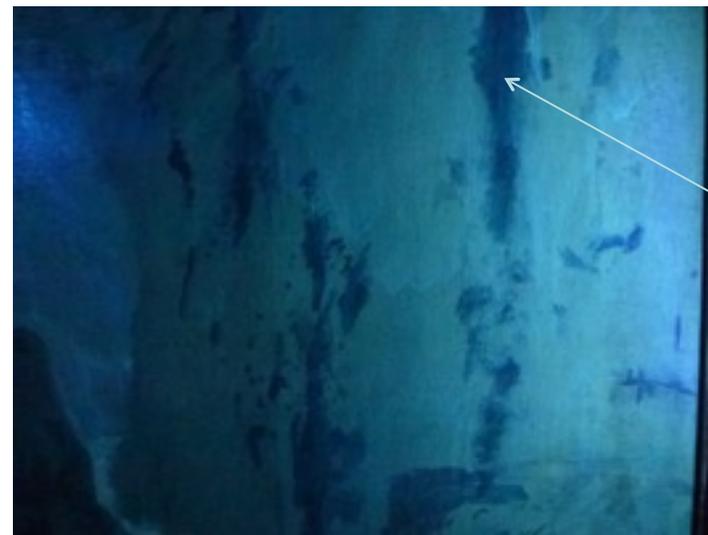
Les **zones foncées** correspondent aux repeints.

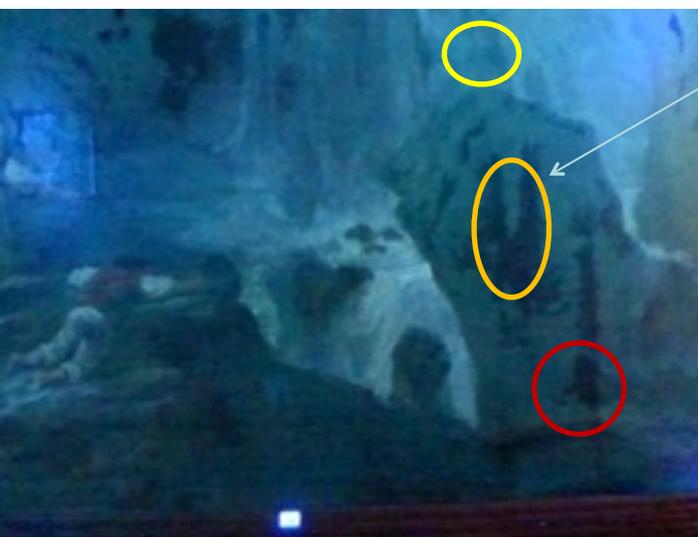
Plus le repeint est noir, plus il est récent. Ici les repeints apparaissent sombre, ils datent de la dernière campagne de restauration

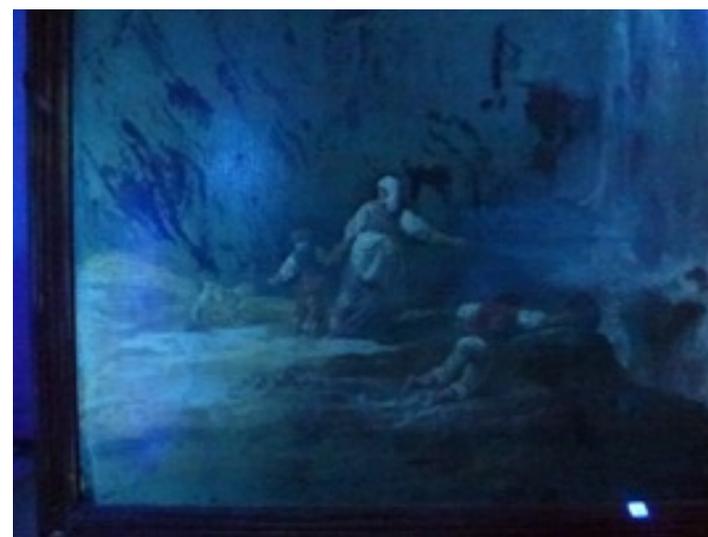
On décompte au moins deux campagnes de restauration : au XIXème la peinture a été reprise et surtout a été rentoilée

Et dans les années 60 elle a sans doute eu une nouvelle restauration avec nettoyage, mastic, retouches et reprise de l'accident dans le ciel.

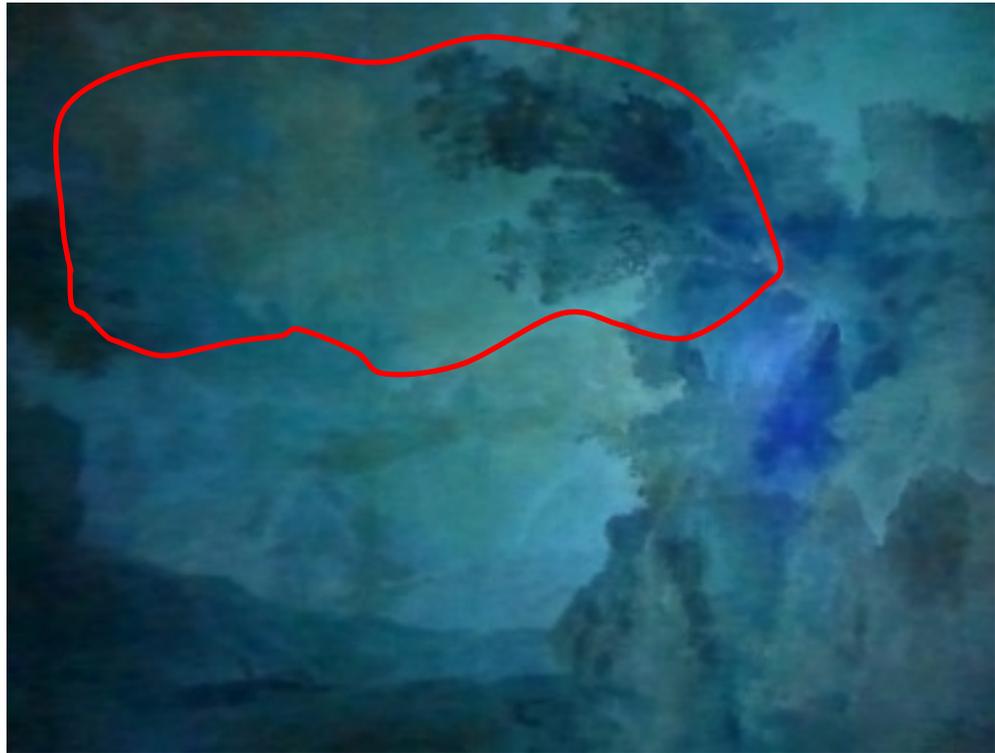
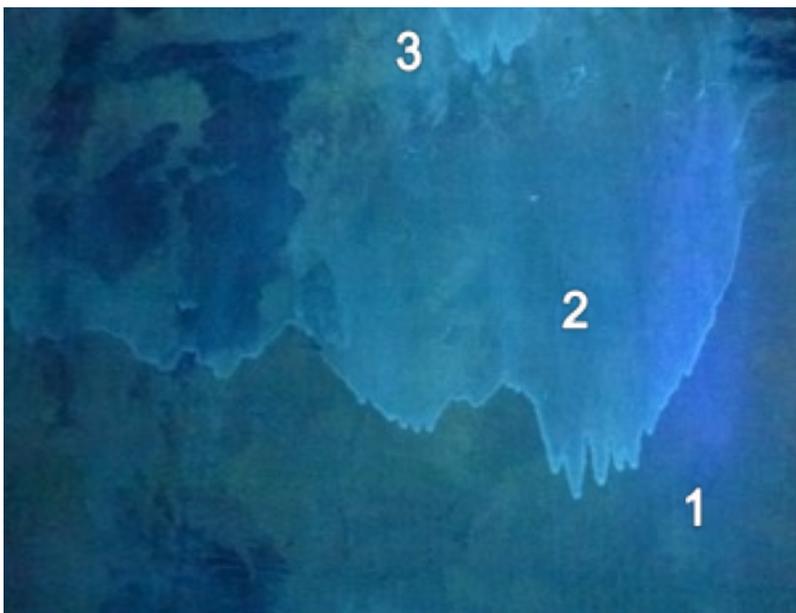
Coulure de vernis

Ici on comprend la superposition des couches de vernis

La couche picturale est dans certaine zones, saturée de vernis : particulièrement dans les bruns

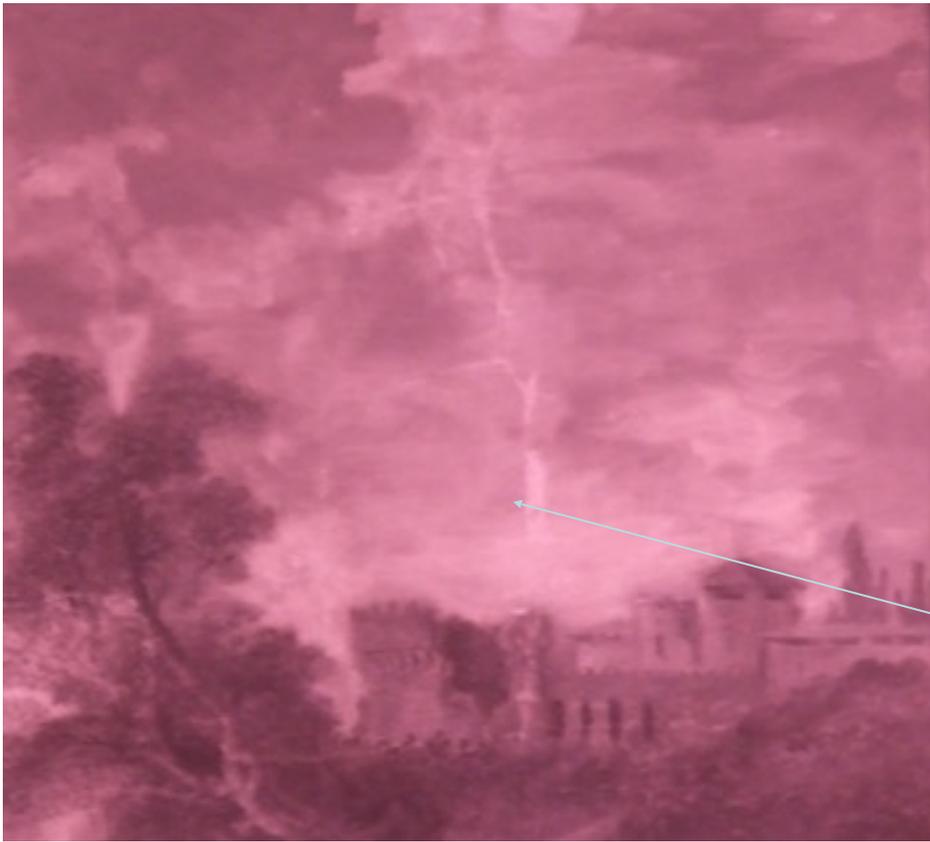
Les repeints apparaissent blanc à l'infrarouge dans les zones claires

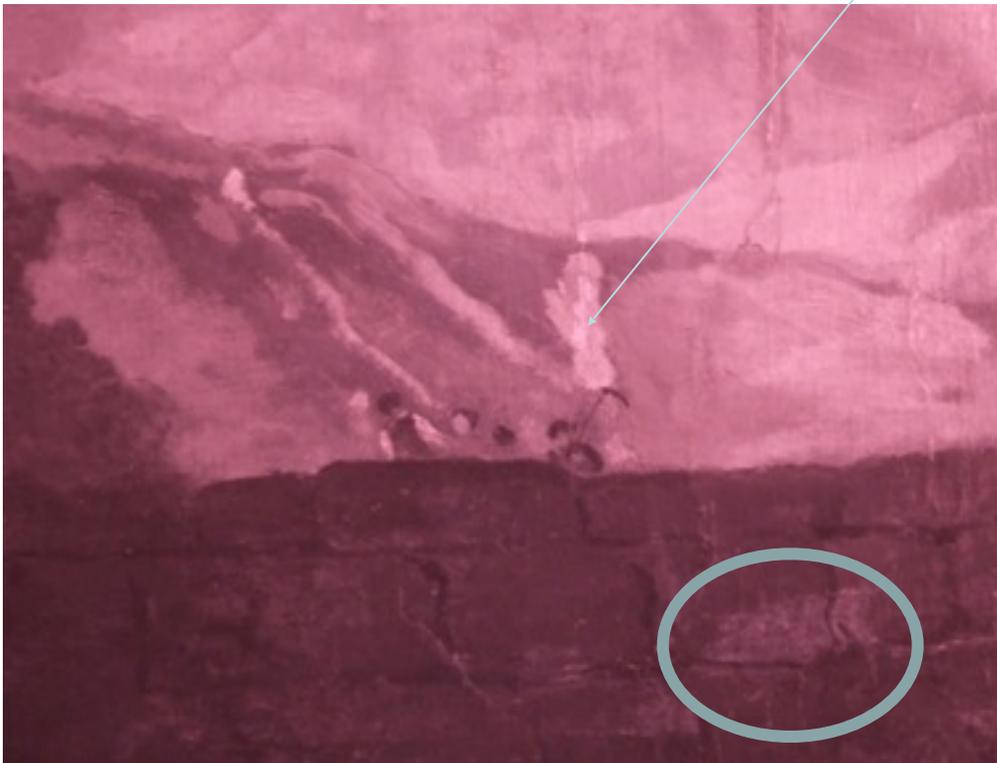
Dans les bruns, il faut inverser le sens de lecture des couleurs: l'original apparaît en clair. Et les repeints en brun.

Ici il ne reste d'original que la partie encerclée

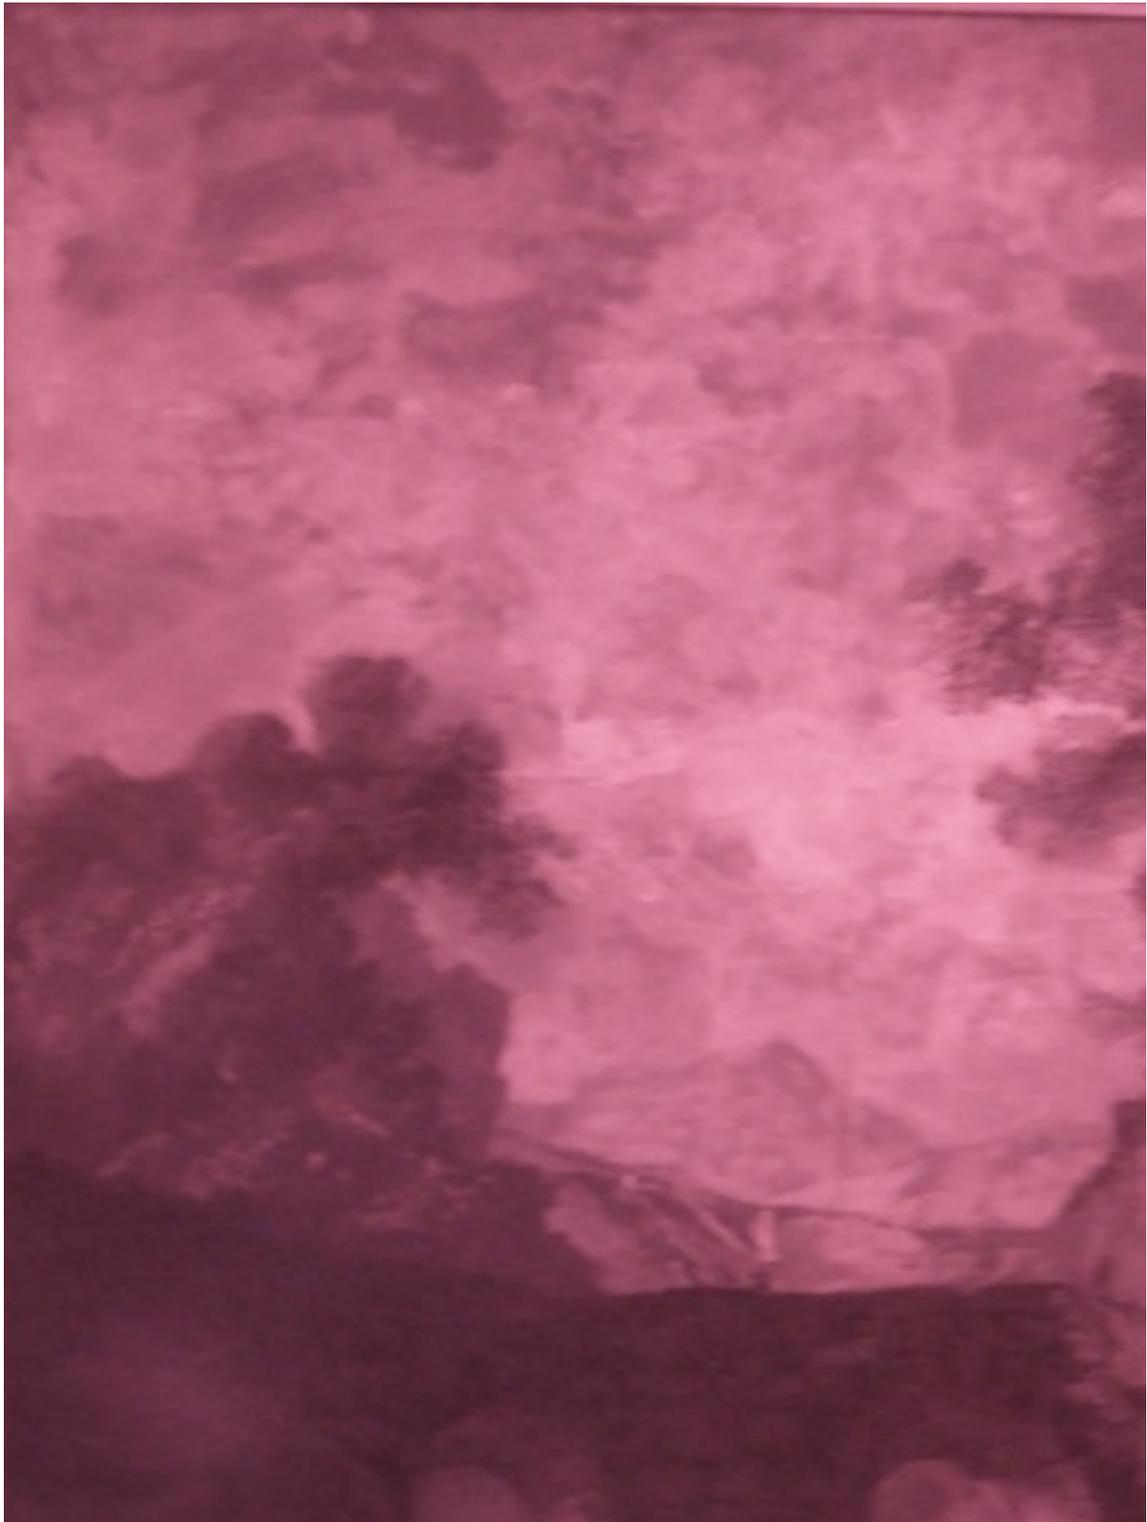
Les repeints du ciel reflètent blanc. On constate que le ciel est majoritairement repeint

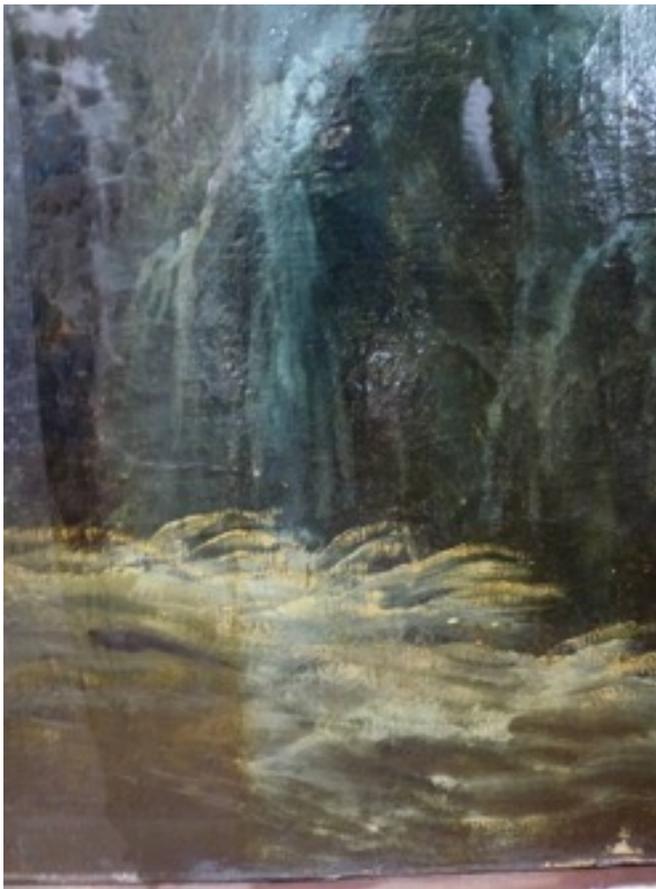
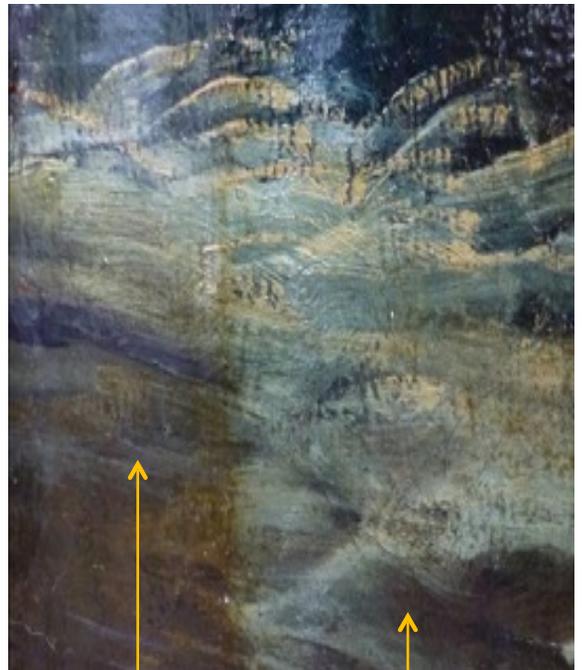
Le ciel était peu vernis mais repeint à 80%.

avons découvert la couche picturale originale. Des usures noires apparaissent, ce qui explique l'intervention du précédent restaurateur, très interventionniste.

Mais nous avons retrouvé une belle couleur profonde et **la trame** de la toile originale

1-Allègement du vernis oxydé:

Le dévernissage s'est fait à l'aide d'un solvant polaire protique, éthanol+ white spirite D40

Nous interviendrons de façon très légère par glacis clair sur le noir, technique d'Hubert Robert ce qui permettra de relier l'aspect du ciel à celui de l'ensemble de l'oeuvre .

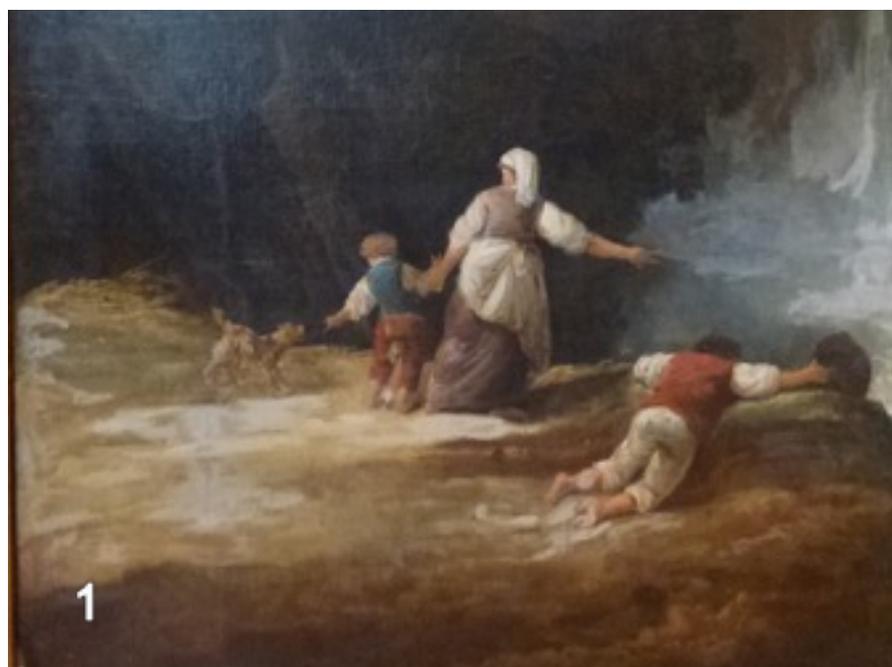
Pendant les dégagements des repeints : découverte des anciens accidents

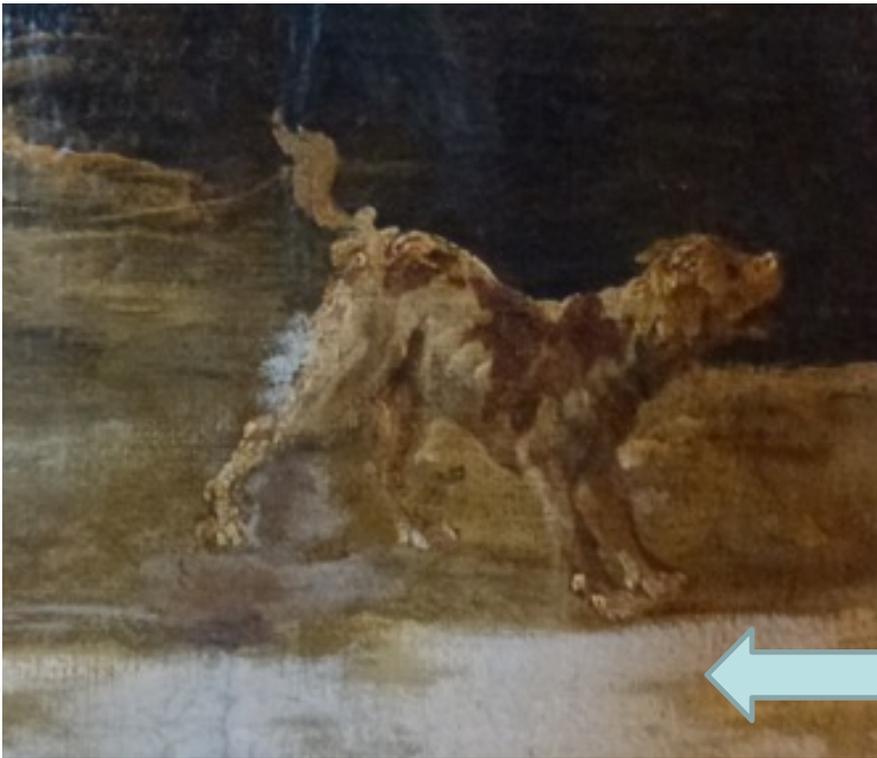
**Le chien avant
restauration,**
Des blanchiments sont à
noter dans cette zone,
dus à des variations de
retouches abusives

Dégagements des
repeints ils couvraient
le corps de l'animal, en
touches sombres
changeant
profondément son
aspect.

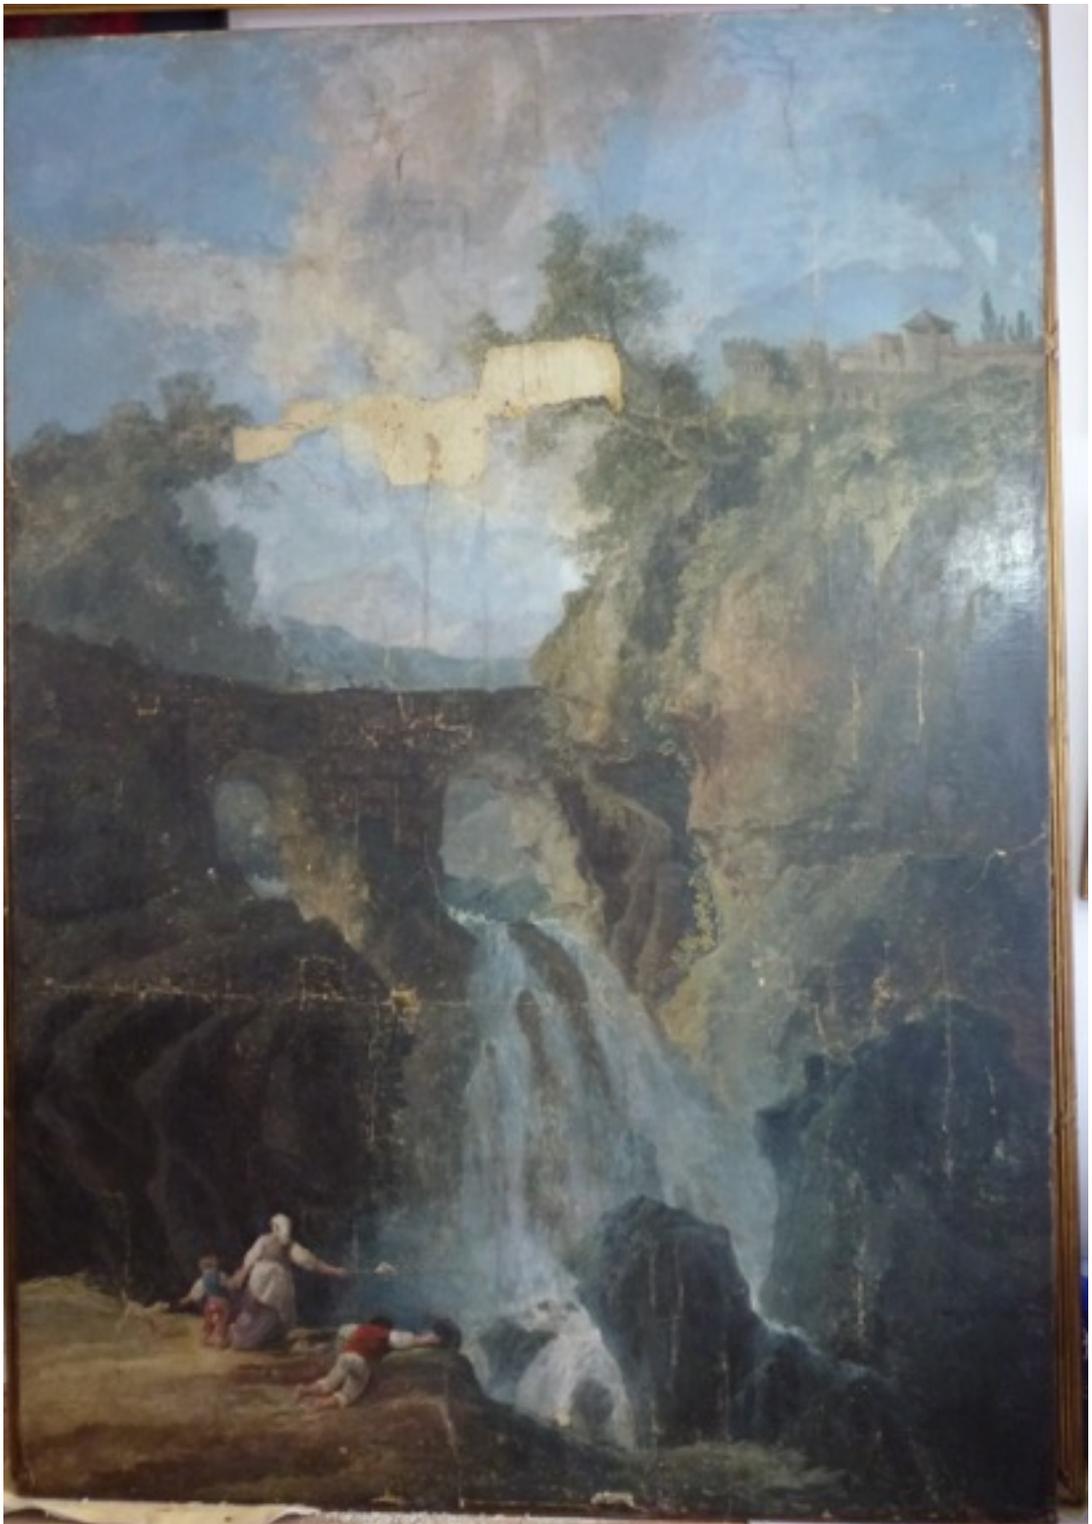
La peinture après dévernissage et dégagement total des repeints

L'œuvre apparait dans toute sa fragilité et son usure, les déchirures et manques résolus par l'ancien rentoilage, sont maintenant mis à nu, la reconstruction est possible

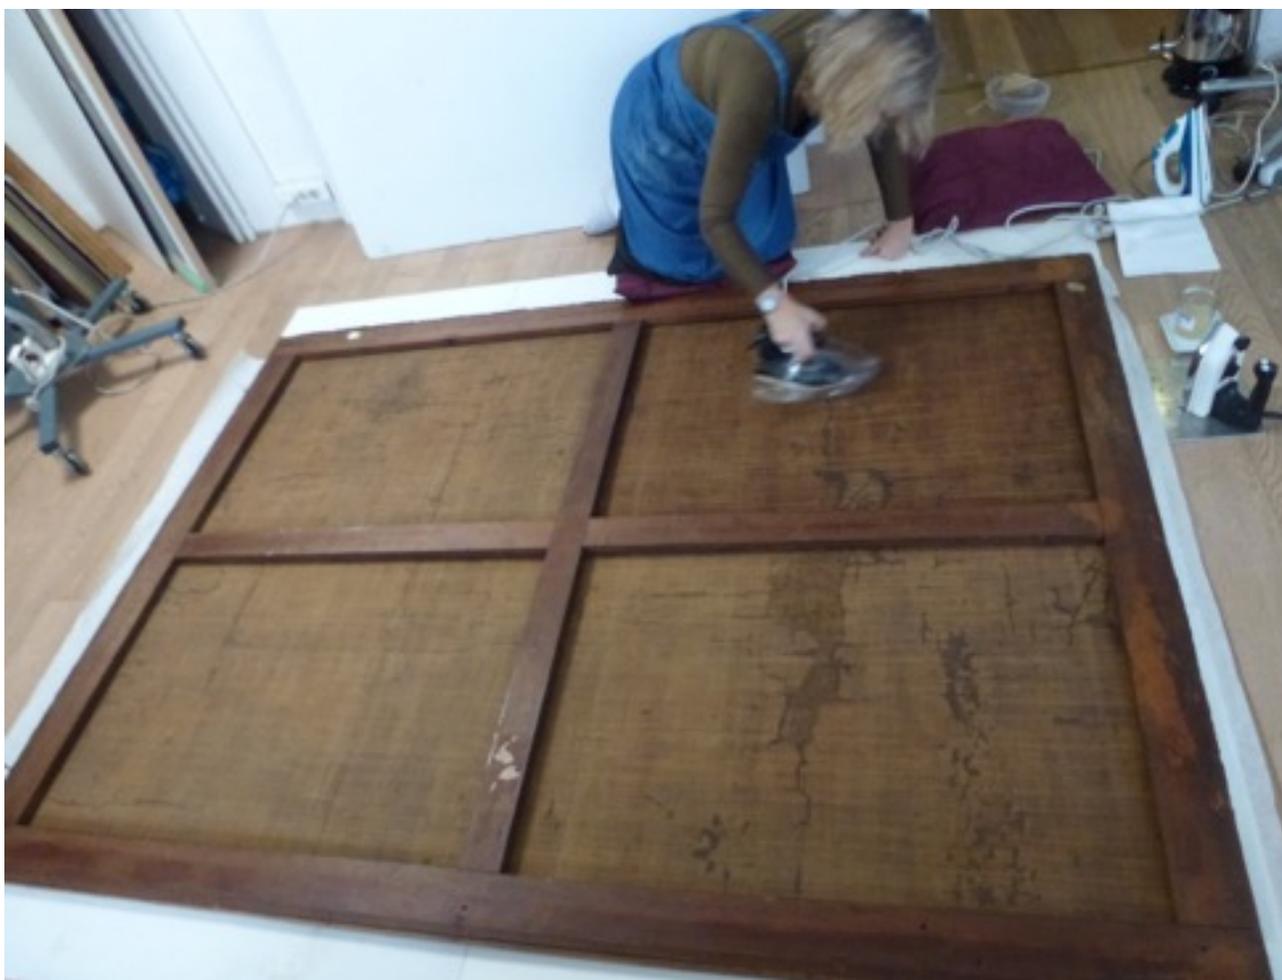
Le revers du tableau avant la régénération du rentoilage : les anciens accidents sont visibles par le revers, ils sont sombres et en creux.

Une fois le mélange des colles appliqué nous repassons au fer de 7kg à travers un Mélinex.

La peinture est protégée par la face avec un papier boloré.
