Dossier de Restauration

2013

Hubert Robert (1733 -1808)

- **Sujet** : « La grande cascade »
- **Peintre** : Hubert Robert
- **Technique** : Huile sur toile
- **Encadrement** : Baguette XIXème
- **Dimensions** : 228x165cm

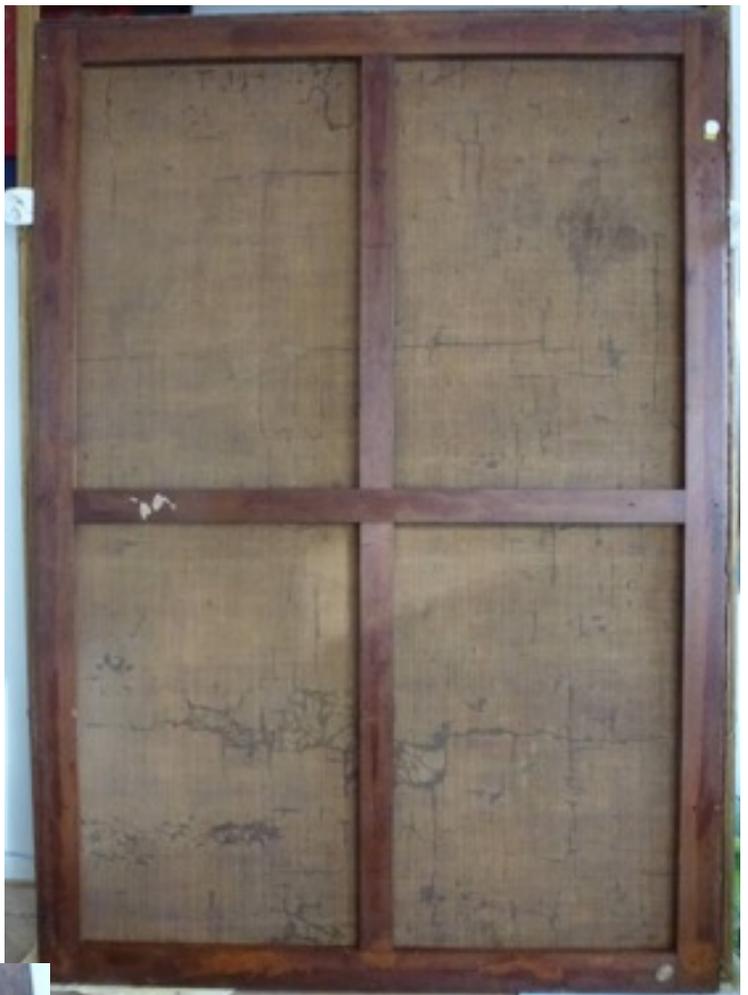
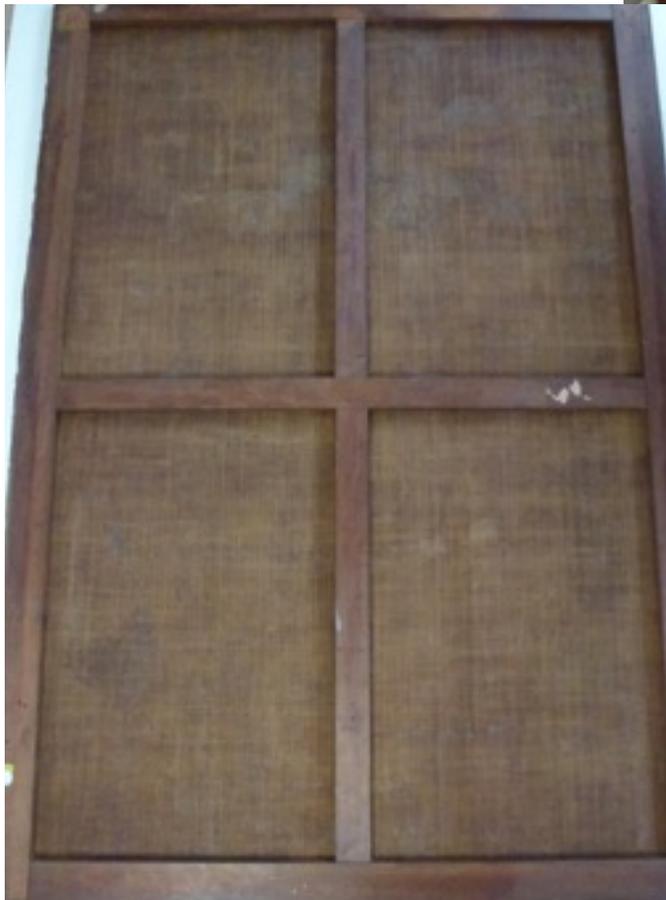
Le revers après la régénération à la colle a retrouvé une homogénéité et planéité.

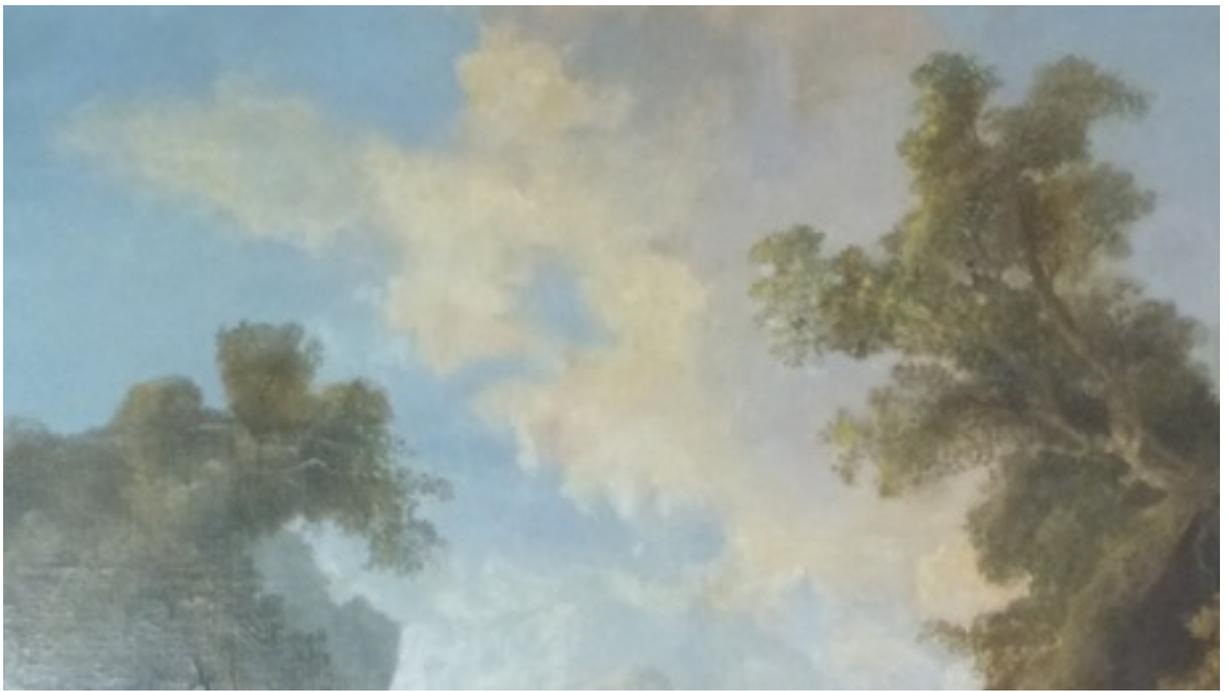
La peinture avant restauration : l'arbre est plus dense, très opaque par rapport au reste de l'arbre original, en effet deux arbres se superposent sur le rocher celui au premier plan est plus léger

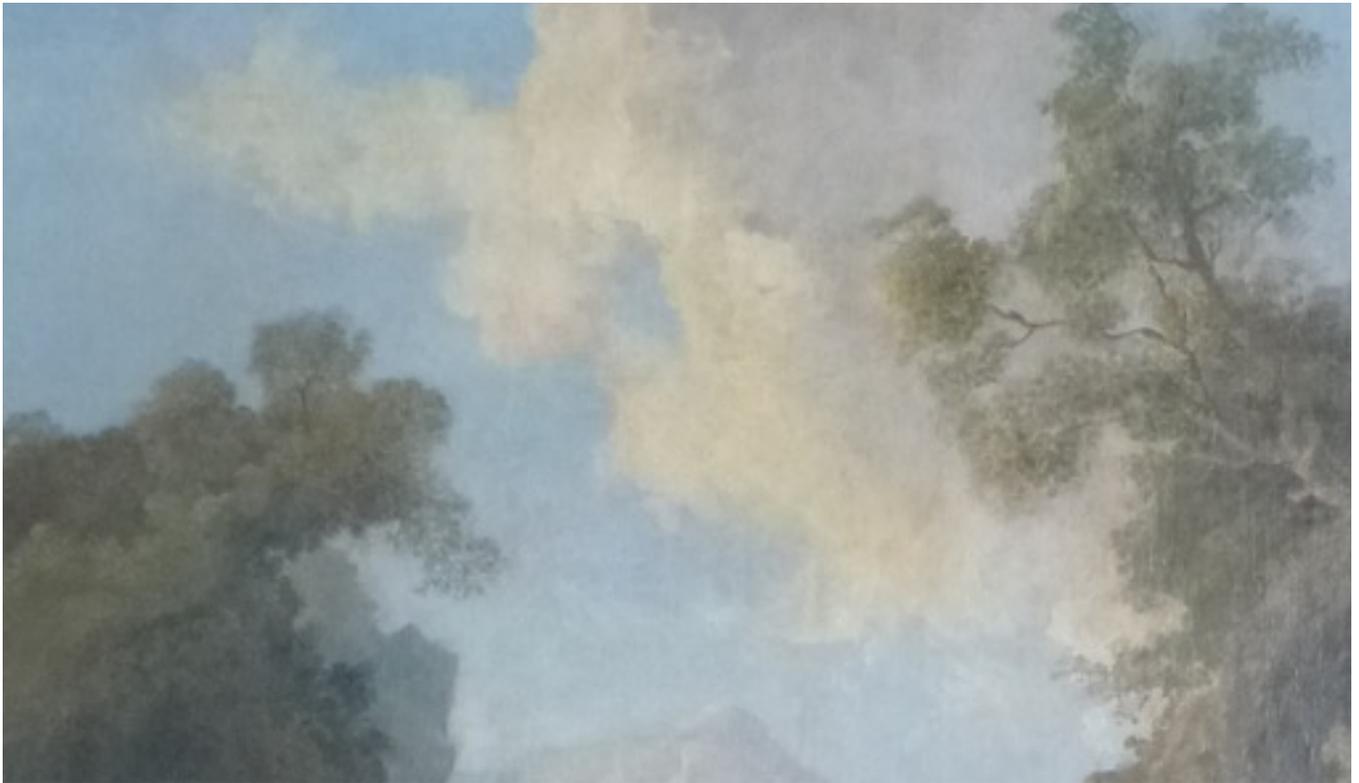
Après restauration. La reconstitution a été faite de manière très légère

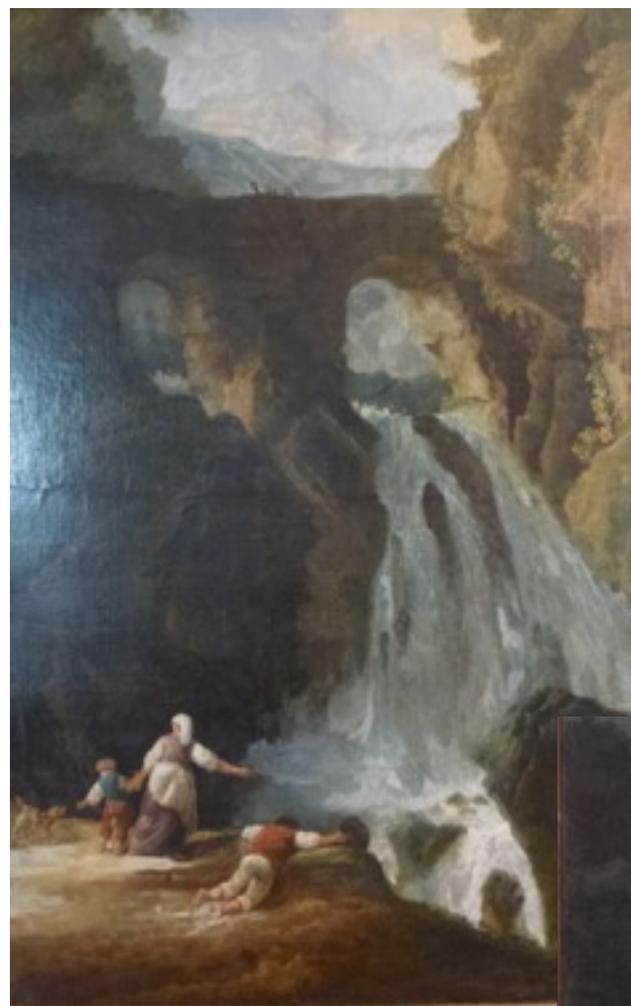
Avant restauration
Notez que la cascade est
traitée en touche épaisse

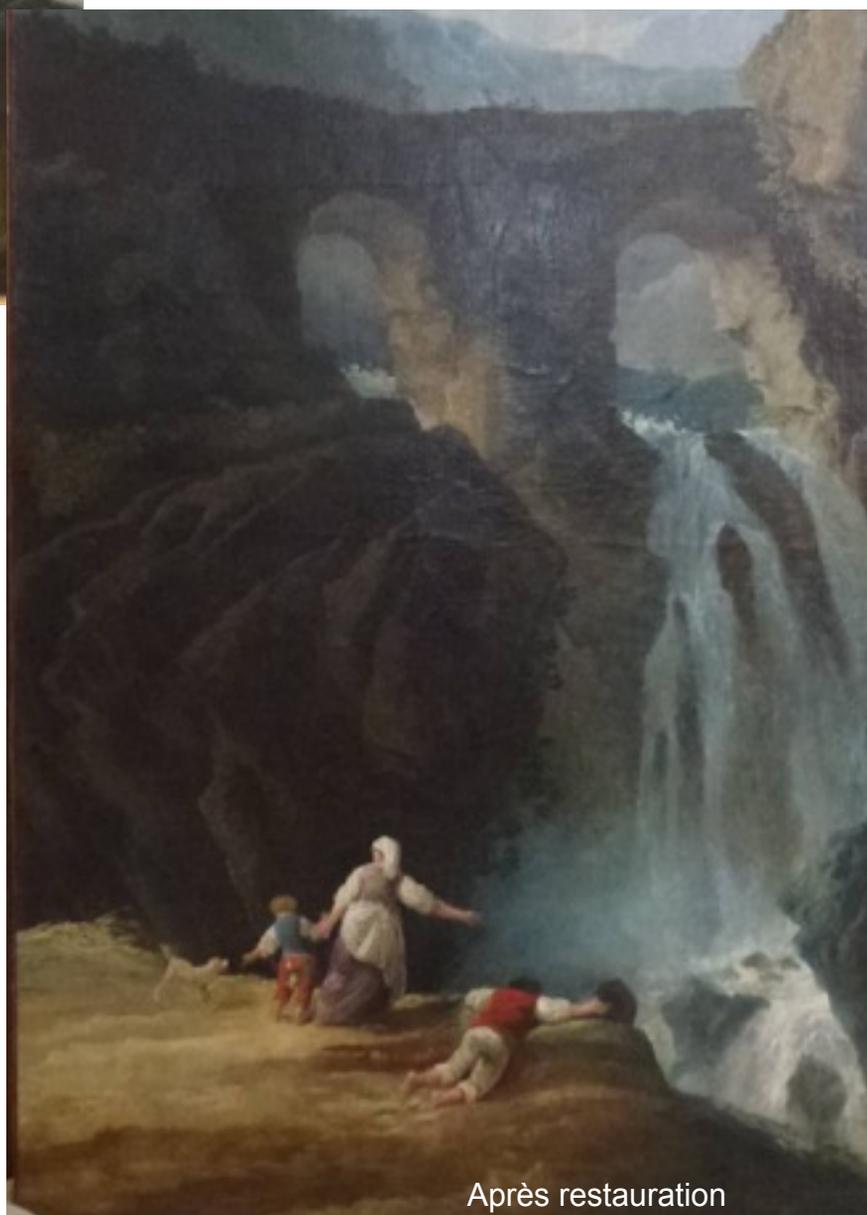
Après l'enlèvement des repeints nous avons trouvé une eau mousseuse, légère, et bouillonnante évoquant la profondeur du précipice, et non l'eau qui éclabousse le rocher, Hubert Robert excellent dessinateur avait su évoquer cette perspective par la transparence de sa touche.
