# Dossier de Restauration

2016

**Sibille GEMPP**

- **Sujet** : La fuite en Egypte (XVIIIème)
- **Signature** : Aucune
- **Technique** : Huile sur toile rentoilée
- **Encadrement** : Toile libre
- **Dimension** : 117 x 98cm

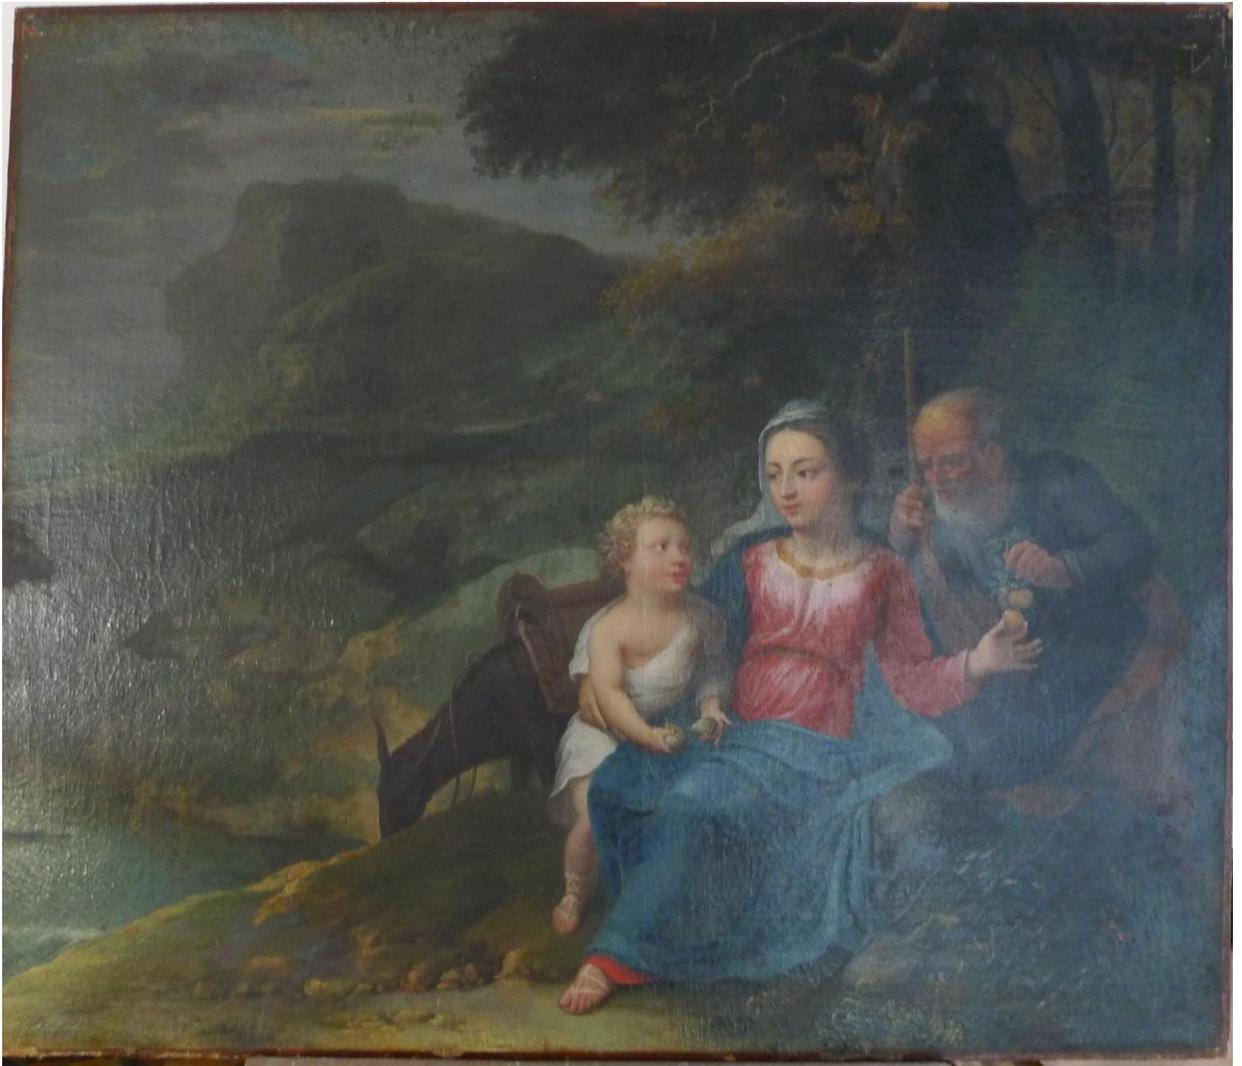
La fuite en Egypte, photo avant restauration en lumière direct.

A l'œil nu cette peinture présente quelques déséquilibres de lisibilité.

En effet on observe des différences de mat et de brillant, principalement dans le paysage créant des ruptures dans la lecture du tableau. Ces matités sont des repeints, clairement identifiables à l'œil nu.

Certains repeints n'apparaissent pas en mat car plus anciens. Dans les nuages on note deux plans de lecture, les nuages foncés sont plaqués sur les clairs, sans lien. Il s'agit de repeints recouvrant de la peinture originale.

De plus la lumière direct met en évidence la différence de traitement lors des précédents nettoyages entre Marie, Jésus et Joseph. Le personnage de Joseph n'a pas subit la même intervention que les deux autres. Il est moins nettoyé et se retrouve renvoyé presque au 3<sup>ème</sup> plan avec le paysage boisé, lui-même totalement absent car non nettoyé.

Cette prise de vue nous indique des usures et des incompréhensions sur le drapés de la Vierge mais ne nous permet pas d'en tirer des conclusions.

Enfin nous pouvons voir d'anciens accidents non restaurés (déchirures superficielles, accros)

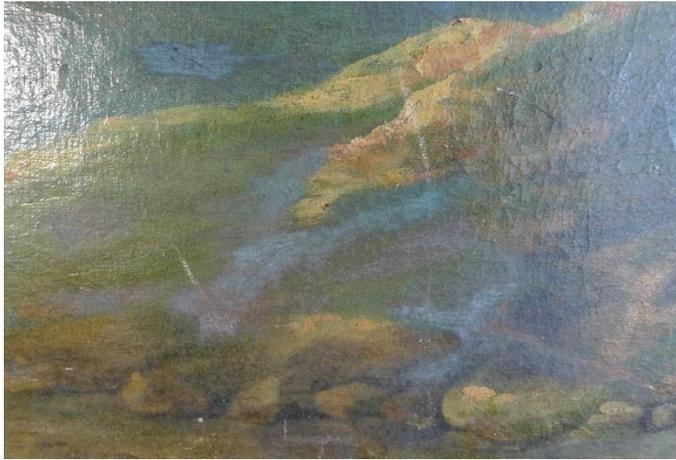
Les repeint apparaissent en mat et sont de différentes couleurs que l'originale

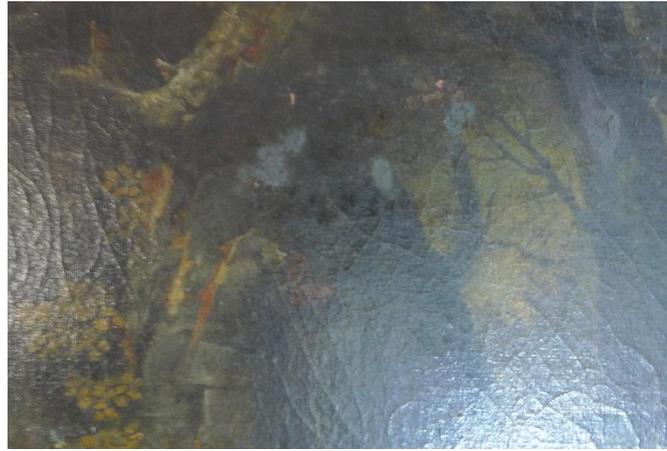
Le paysage au 3<sup>ème</sup> plan, très sombre, non nettoyé

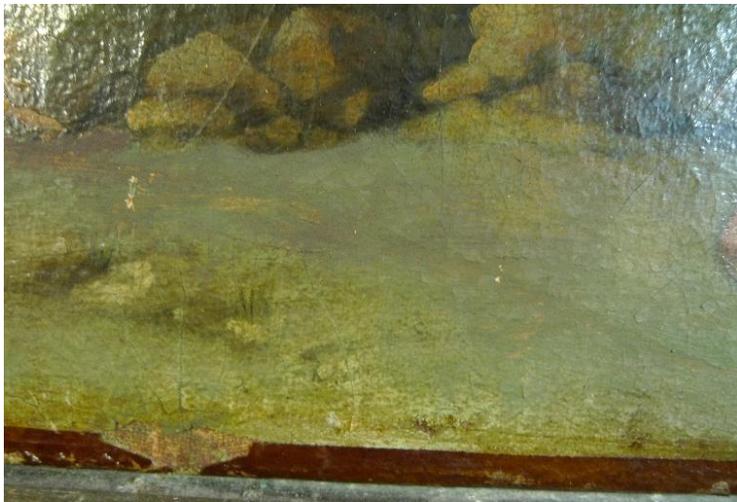
Les écailles et usures dans le ciel

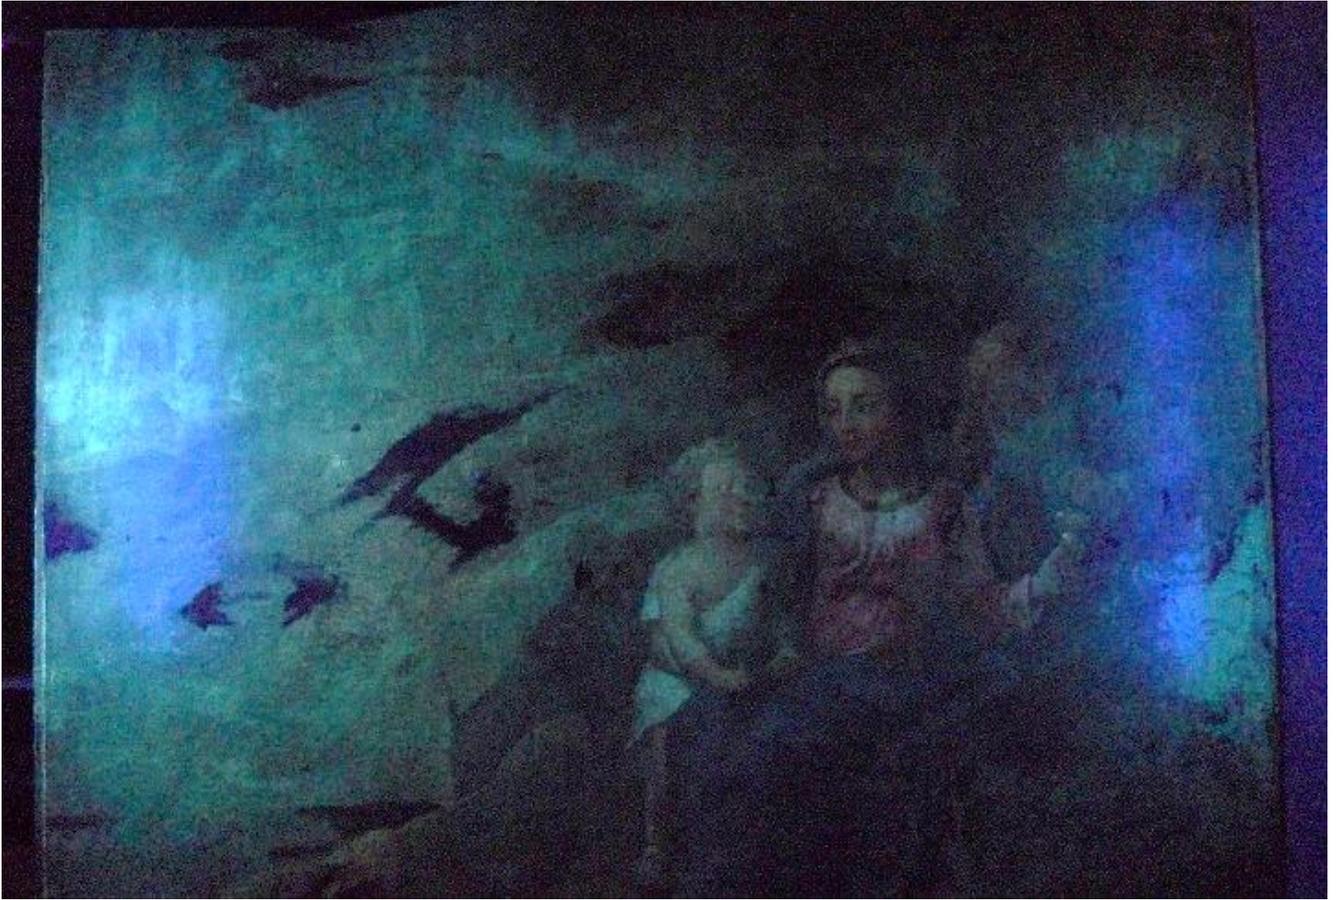
#### **La fuite en Egypte sous lumière Ultra violet**

Dans notre cas les U.V nous ont confirmé la présence de repeints (il apparaissent en noir), et le manque d'homogénéité et de densité du vernis selon les zones.

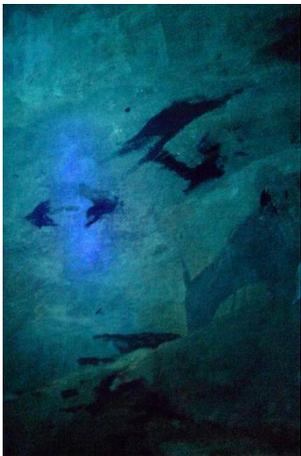
1. Détails des repeints noir

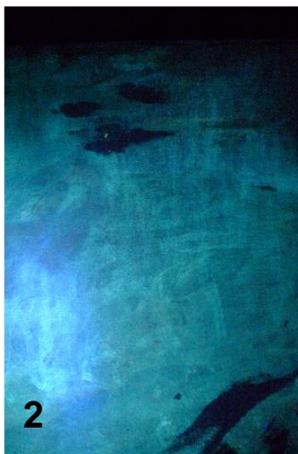
2. Le manque d'homogénéité du vernis

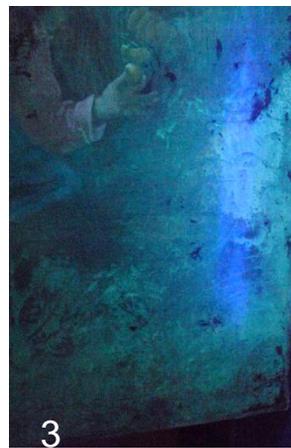
3. La densité du vernis est plus épaisse dans cette zone, bas droite (le vernis ancien n'a pas été retiré)

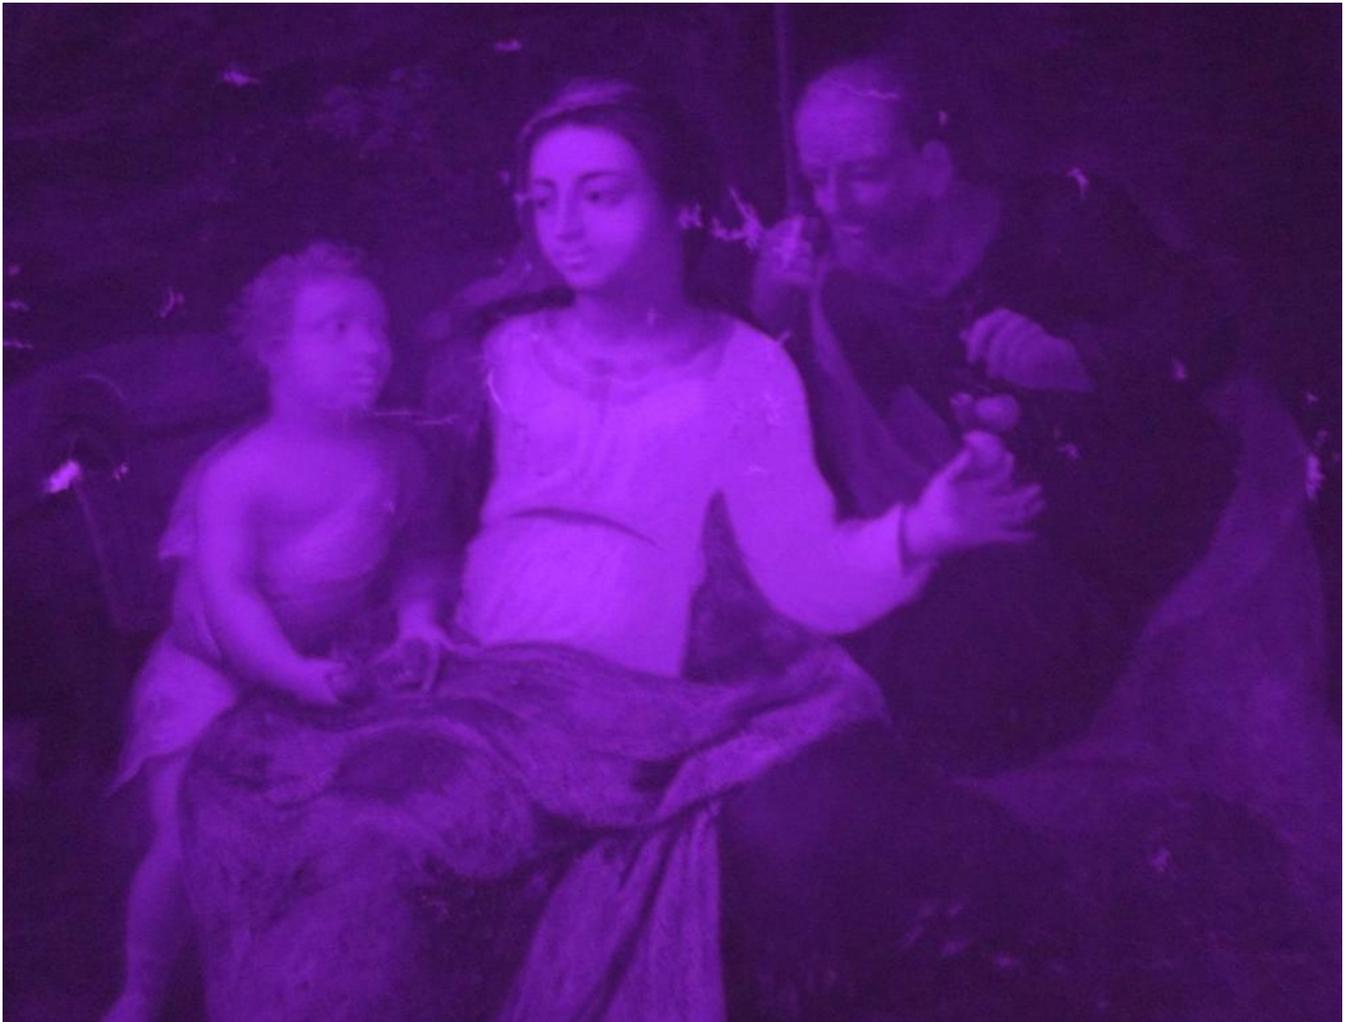
## La fuite en Egypte en photo Infra -rouge

Dans notre cas la photo en I.R nous donne des indications sur les accidents non restaurés (ils apparaissent en blanc). Et sur certains repeints qui renvoient une densité noire/grise., notamment dans le manteau bleu.

Nous reviendrons plus tard sur la robe rouge de la Vierge qui apparait très blanc.

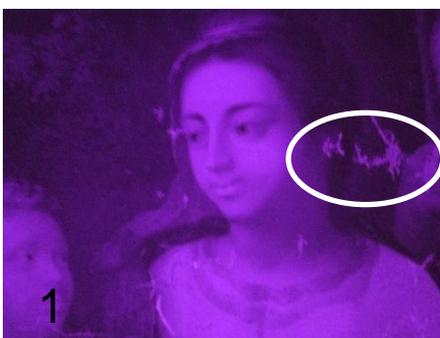
1. Les accidents non restaurés ressortent en blancs.

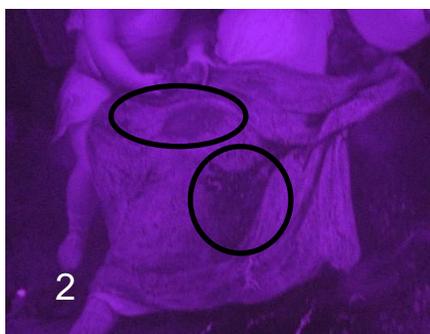
2. Les repeints noirs/gris

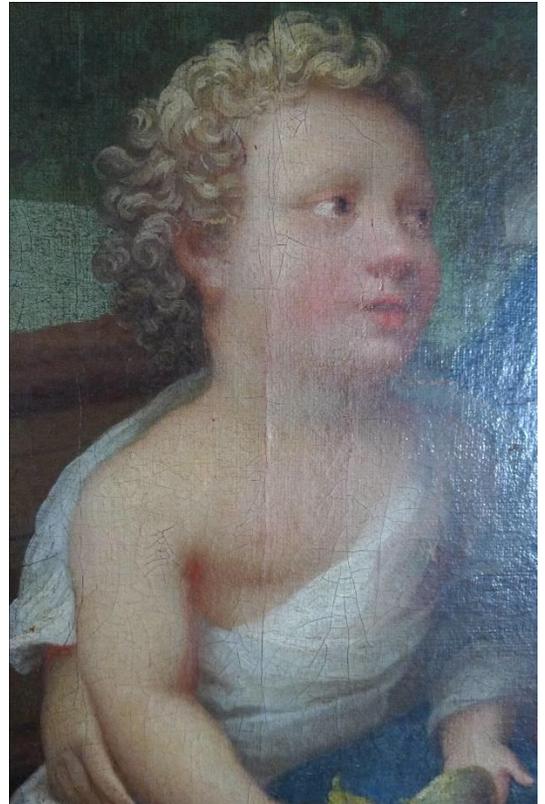
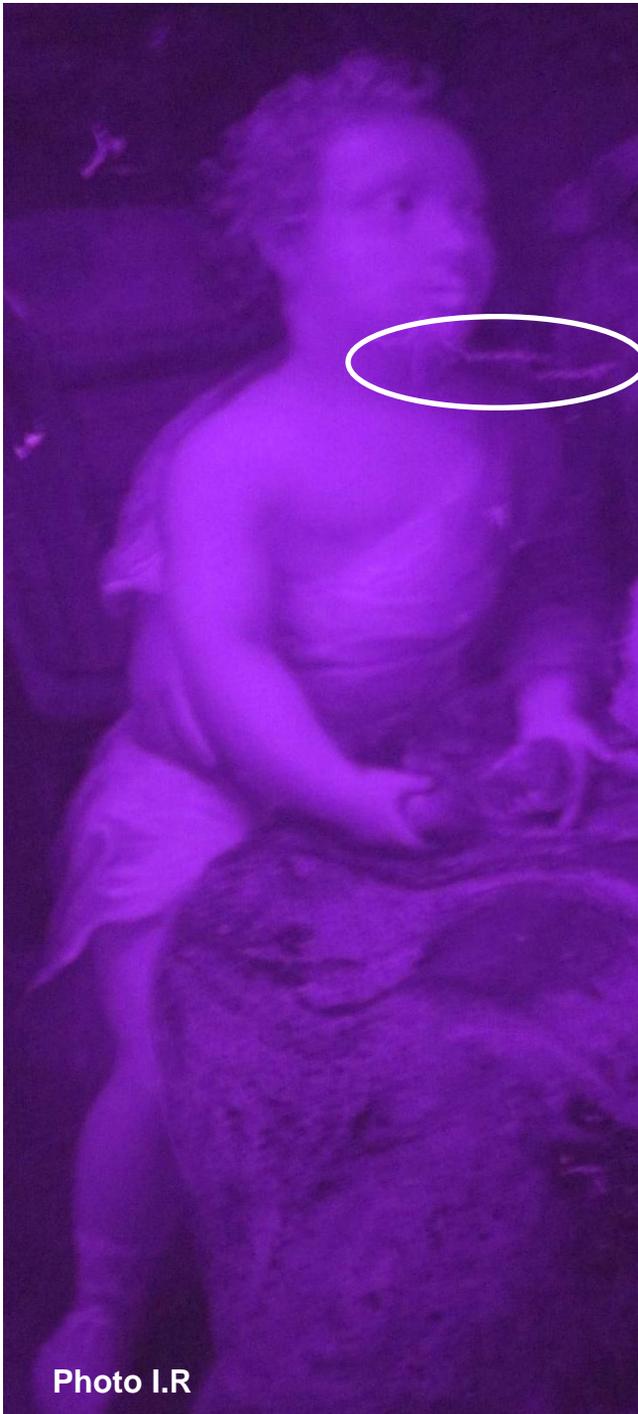
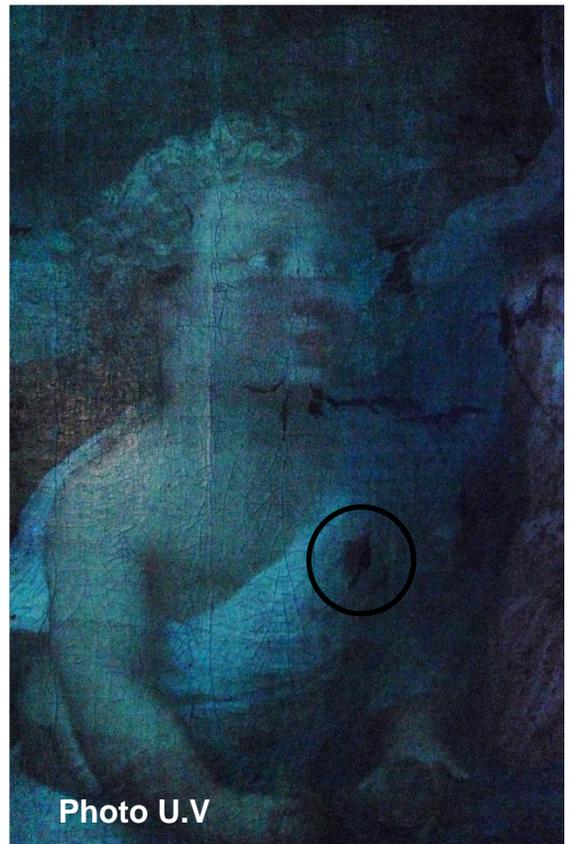
On note très peu d'accidents dans l'enfant Jésus.  
C'est le personnage le moins abimé de l'œuvre.  
Les photos nous révèlent des légers accidents  
dans le bas du visage et quelques repeints.  
Il présente une salissure homogène.

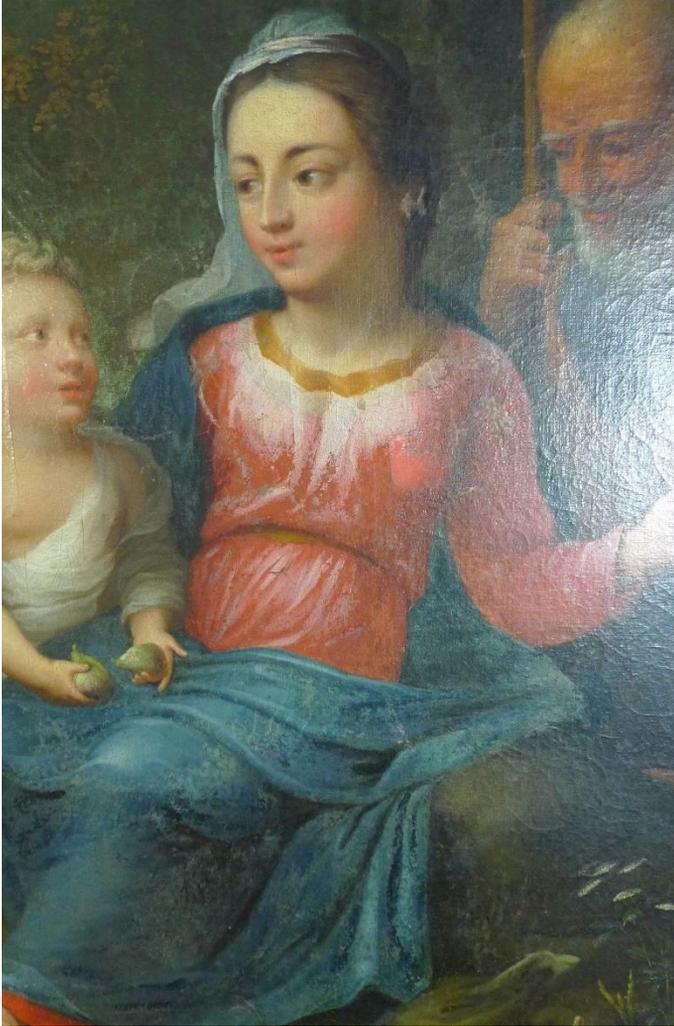
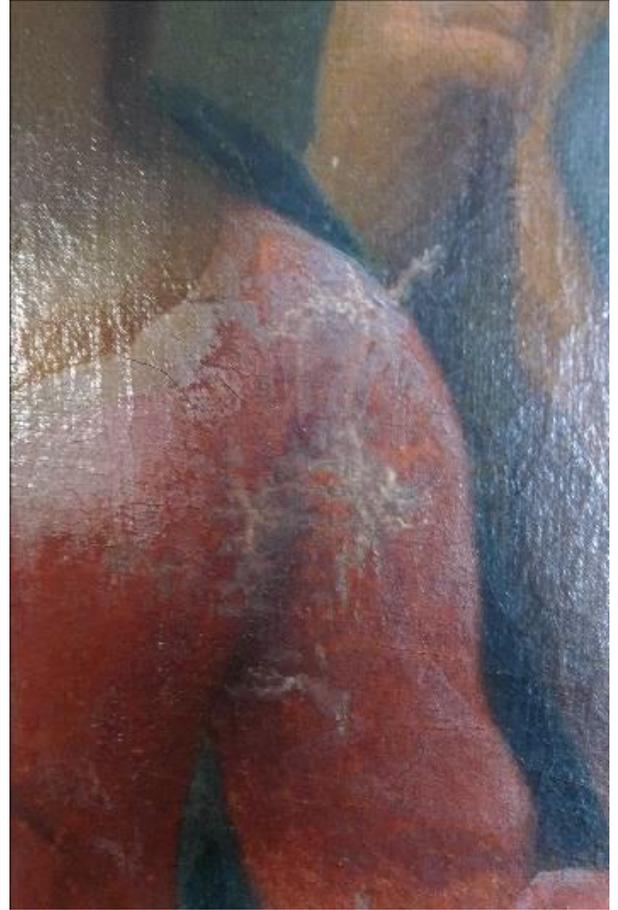
Le personnage de Marie présente quelques altérations sur les plans esthétiques et conservatifs. Certains accidents types accros n'ont pas été mastiqués, ni retouchés.

On observe de nombreuses usures dans les drapés (très nombreuses dans le bleu), usures semblables à de l'épidermage. Il y a donc beaucoup de repeints dans les vêtements de la Vierge.

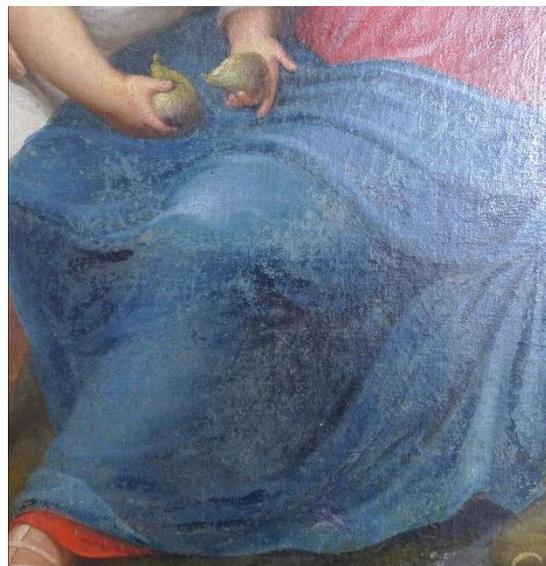
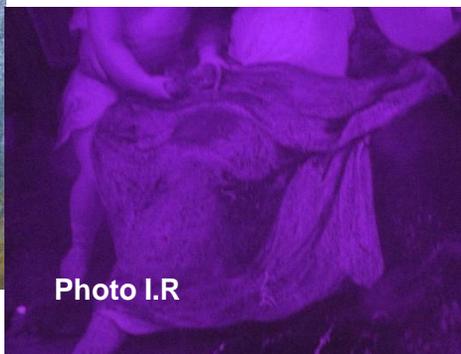
Photo I.R

Les repeints sont dans des tonalités de gris à noir

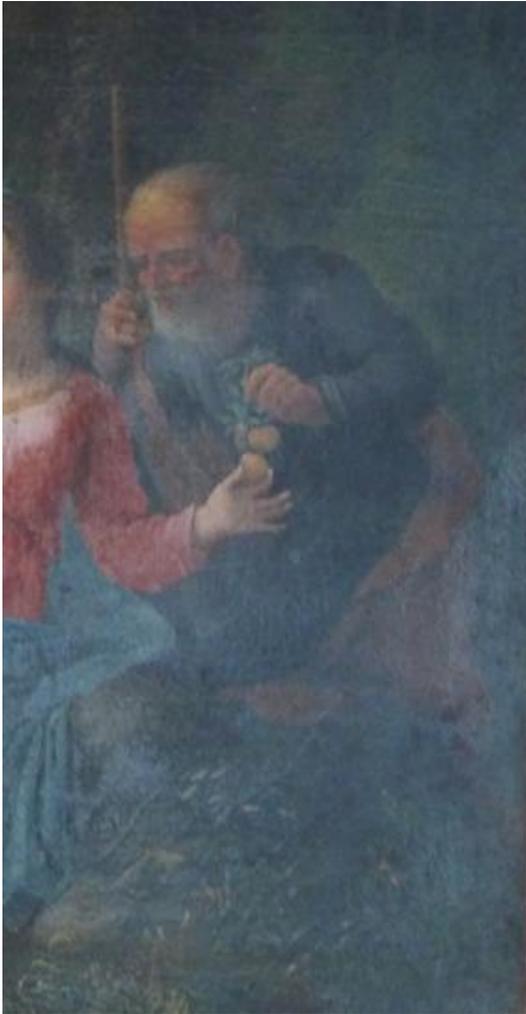
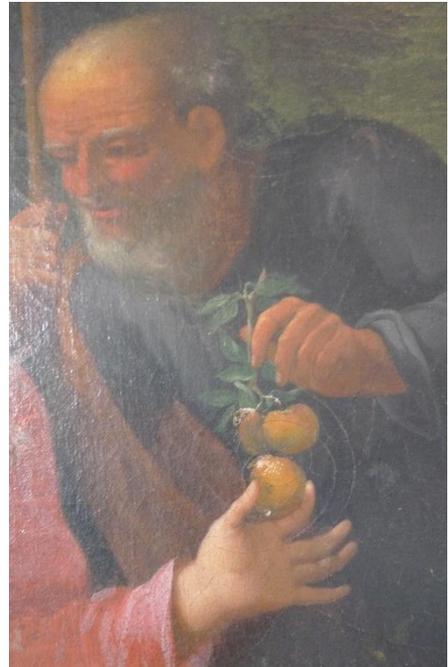
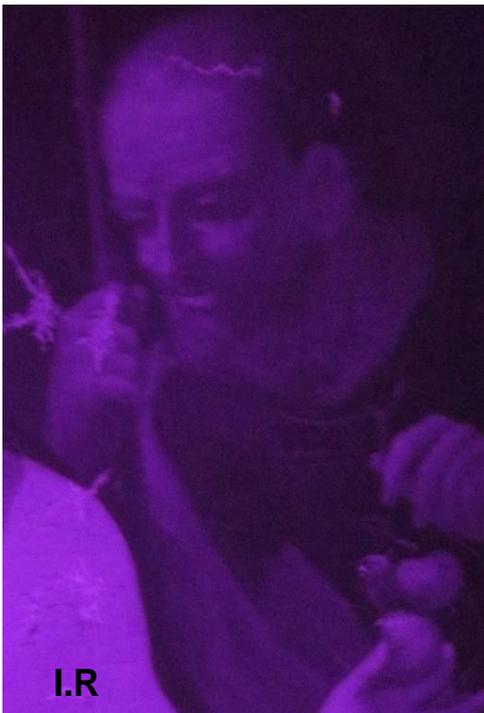
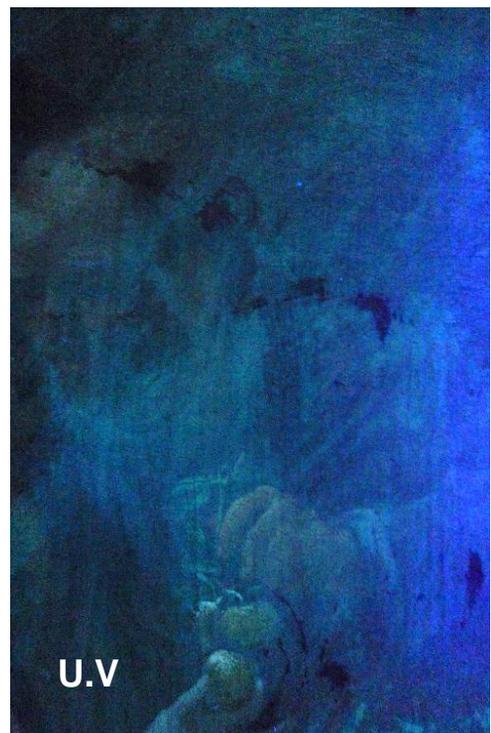
Joseph est assez altéré.  
Il est en arrière plan de la scène car mal nettoyé, tout son personnage est dans l'ombre. On ne distingue pas son manteau, ni sa posture.  
Les U.V nous montre la densité du vernis .  
L'I.R nous permet de voir les accidents non traités qui apparaissent en blancs .

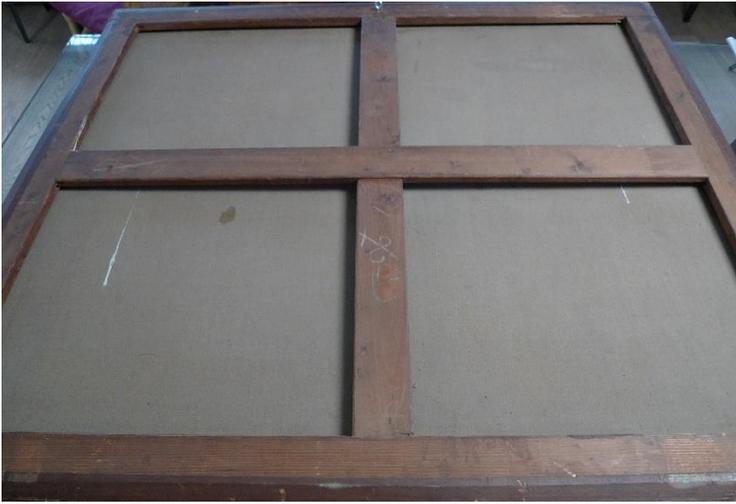
Châssis avant traitement

La toile de rentoilage en lin est recouverte d'un voile de poussière. On trouve des déjections d'oiseaux et des taches, ainsi que de nombreux scrupules (accumulation de poussière) entre le châssis et la toile .

Le bois est encrassé et sec.

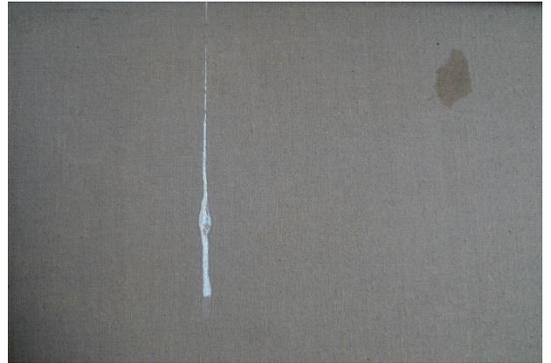
Déjection et tache de gras

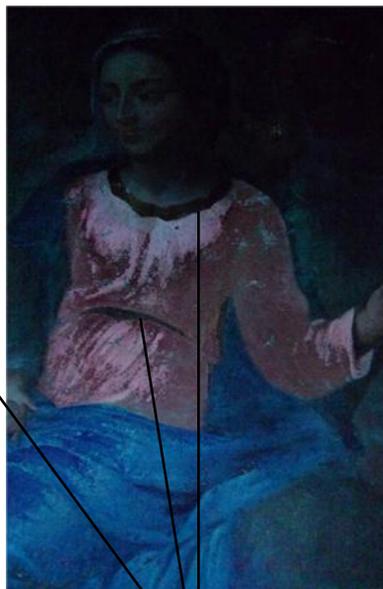
Repeints récents  
La fluorescence très blanche correspond a du repeint

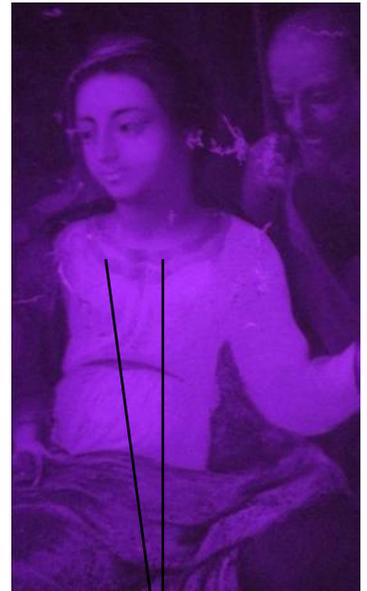
Double col d'origine

Après des recherches techniques et esthétiques, nous avons décidé de conserver la robe rouge vermillon de la Vierge. Le voile blanc couvrant la robe s'est révélé être un repeint. D'après les photographies en I.R, la robe est faite avec deux cols, un à large encolure et un plus près de son cou, sûrement une sous robe, sorte de tunique de voile souvent observé dans d'autres exemples de Vierge à l'enfant.

La passementerie de l'encolure ocre n'est pas d'origine, elle recouvre complètement ce corsage transparent (repeint de pudeur?).

Ce repeint étant très solide et n'étant pas sur de l'état dans lequel se trouvait cette couche picturale, nous avons jugé préférable de conserver ce repeint et de réintégrer le rouge de la robe.
