Eglise de Saint-Barthélemy de Bonnac (15)  
Chantier de conservation-restauration – octobre 2020

## **Eglise de Saint-Barthélemy de Bonnac (15)**

### **Chantier de conservation-restauration – octobre 2020**

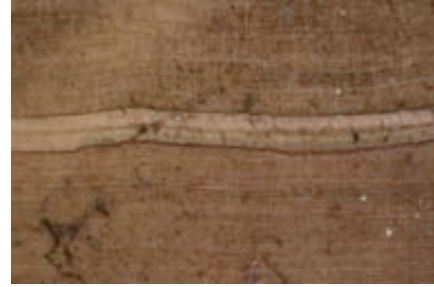
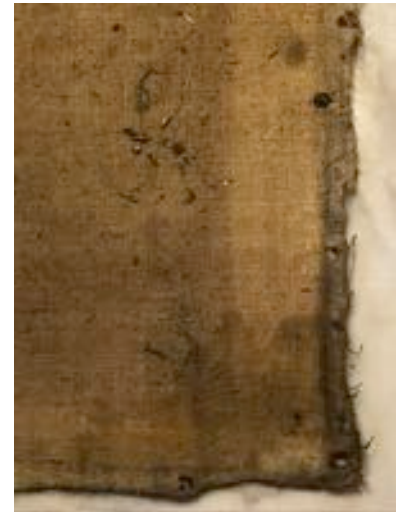
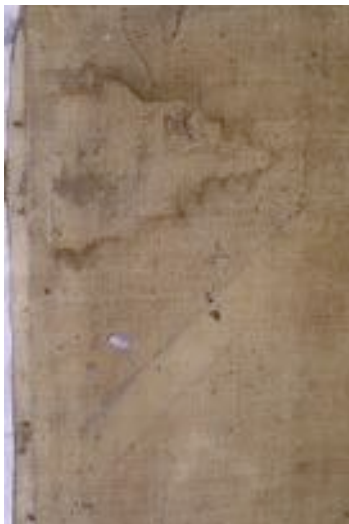
Vue générale du tableau 1. Encrassement généralisé mais toile solide et saine.

Auréole d'humidité fragilisant la couche picturale.

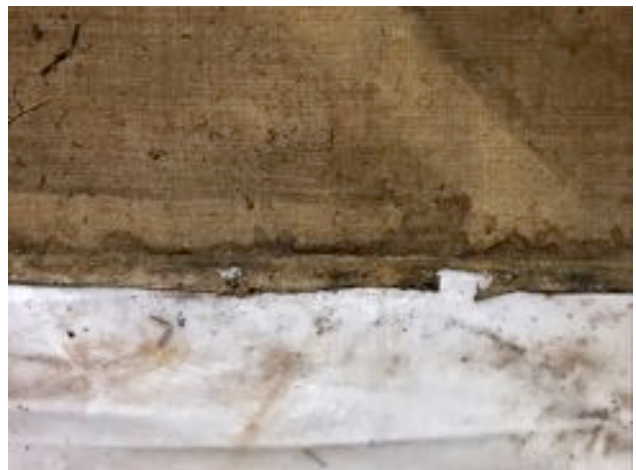
Bandes originales de cloutage défectueuses.

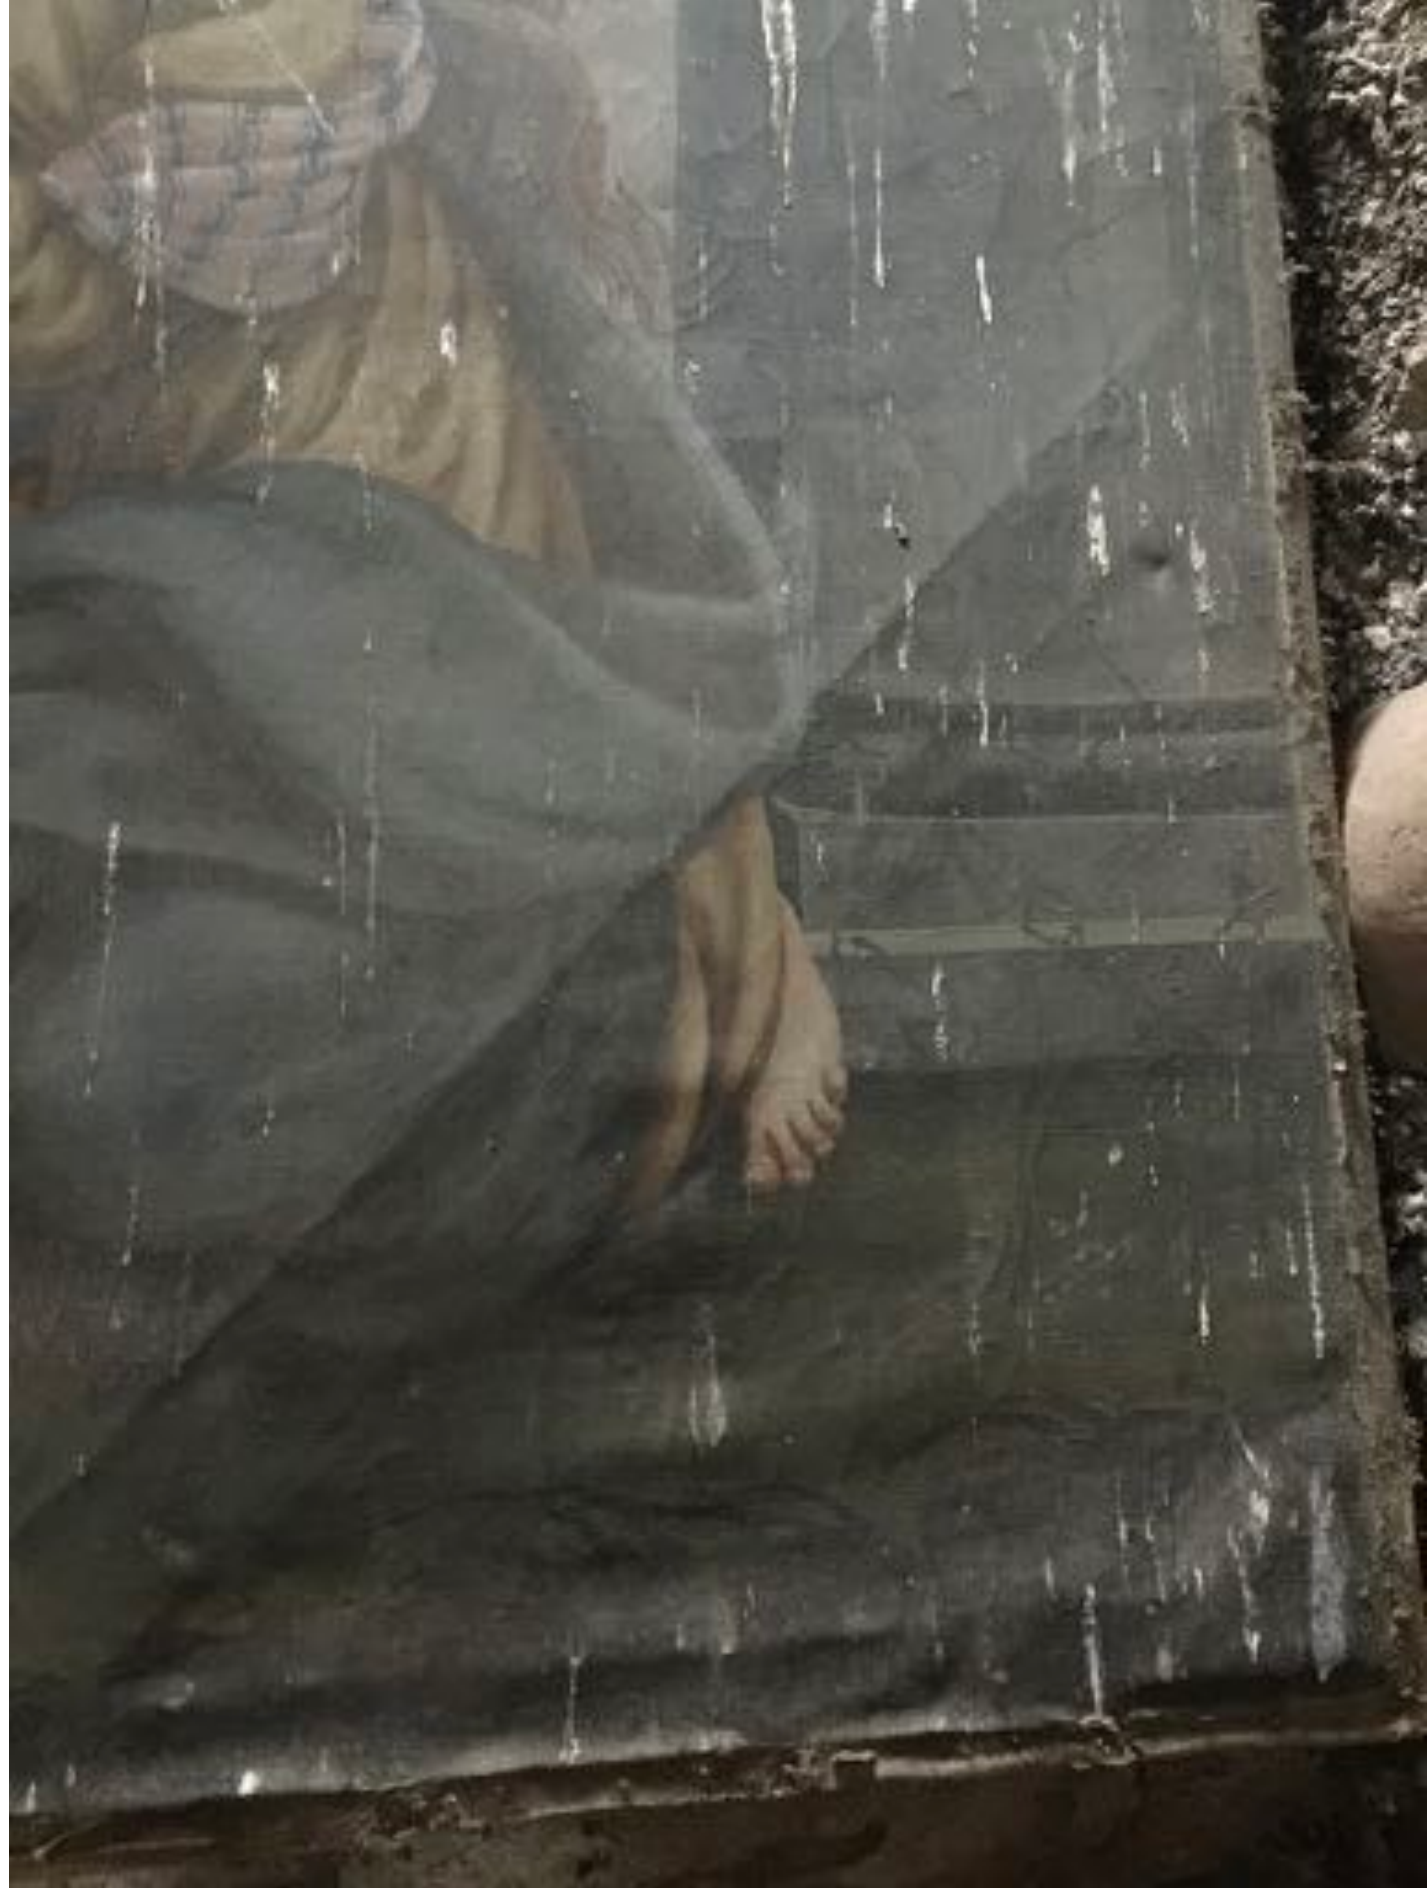
Vues de détail, quelques déchirures.

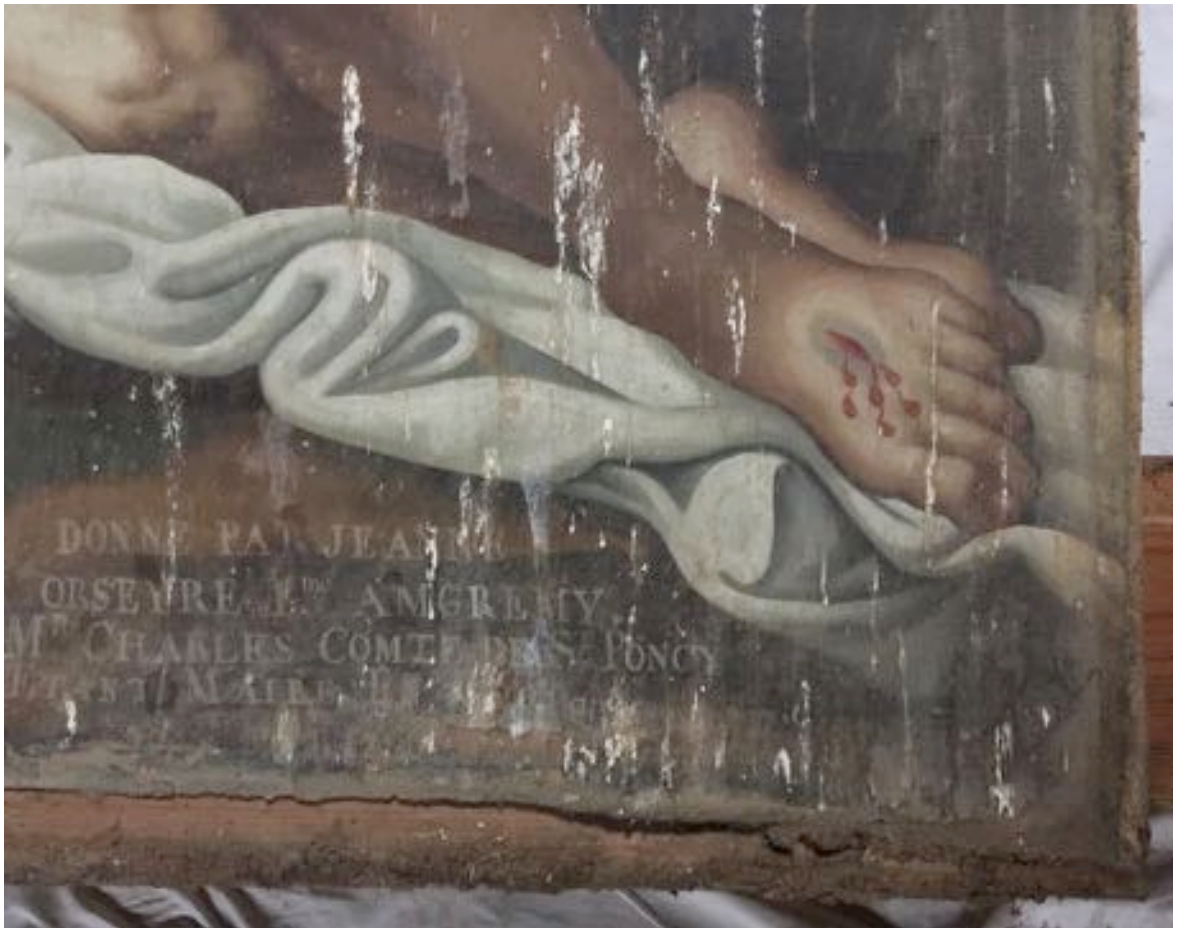
**Vue de détail. Déjections animales, accumulation de boue, déformation concave de la toile, tâches noires.**

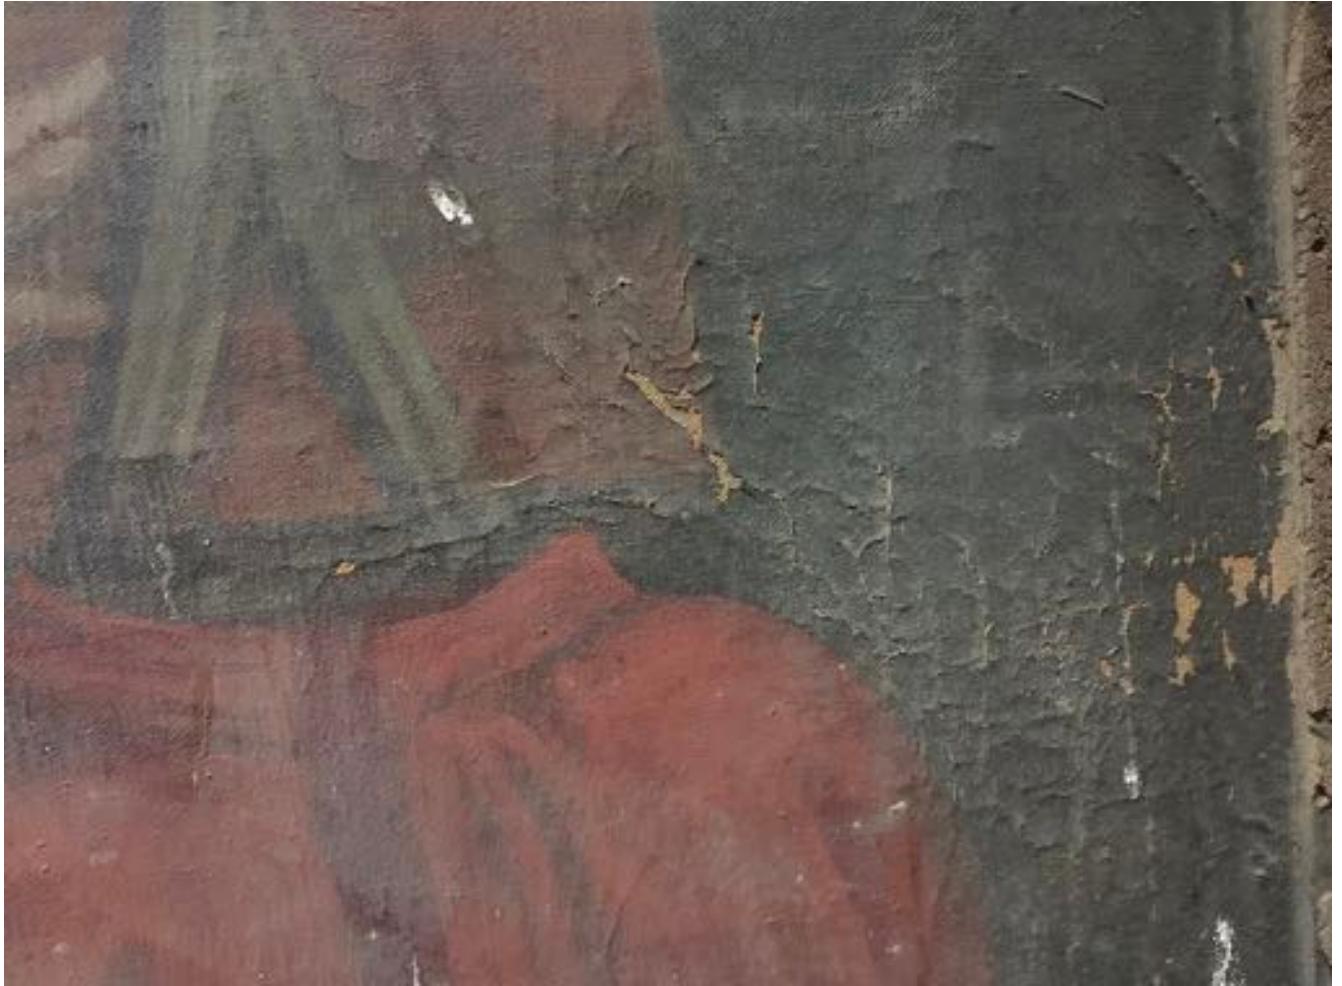
Vue de détail. Manque de cohésion entre la couche picturale et le support toile. L'enduction et l'encollage n'ont pas résisté aux outrages climatiques, provoquant un écaillage de surface et des manques de matière, ainsi que des soulèvements.

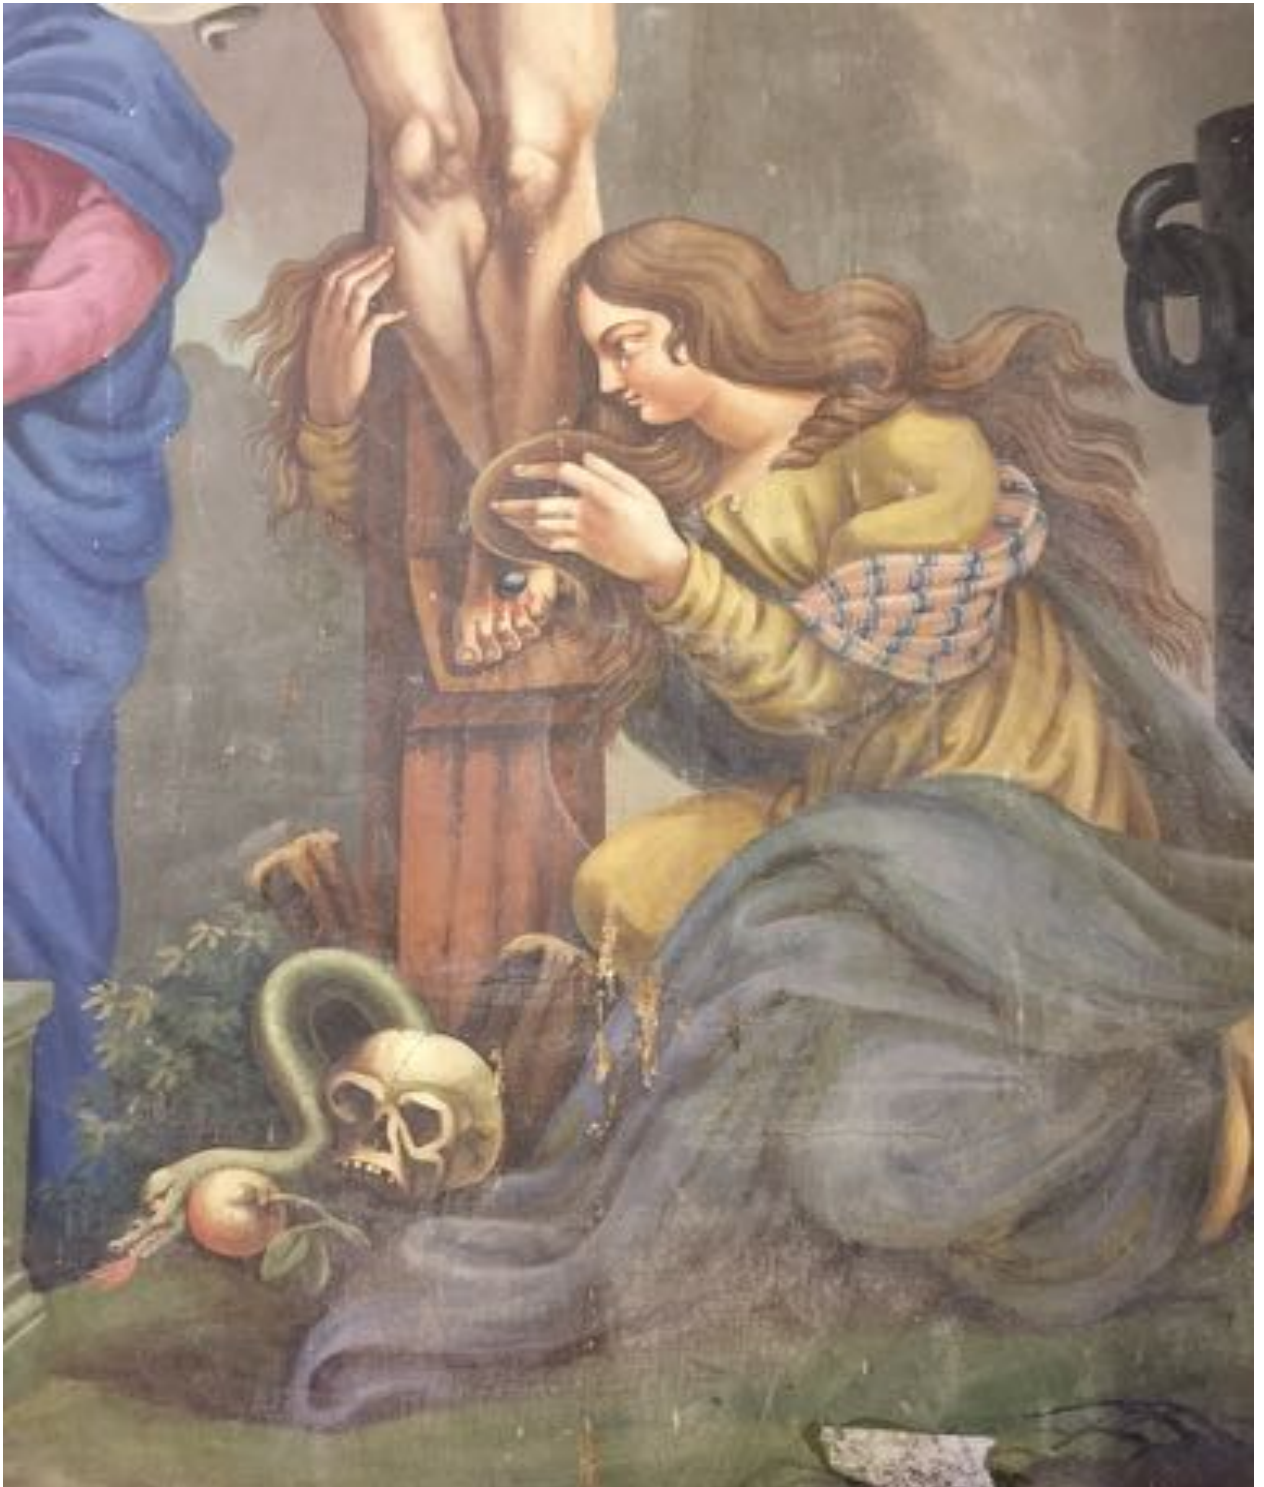
Vue de détail. Chanci sur le pigment bleu du manteau de Sainte Marie-Madeleine.
