**Église Notre Dame de St Martin du Puy  
Chantier de Conservation-Restauration mai 2019  
Assomption**

Atelier Marion Boyer  
5 rue Descombes 75017 PARIS  
06 12 73 19 00 - [boyer.rieuf@gmail.com](mailto:boyer.rieuf@gmail.com)

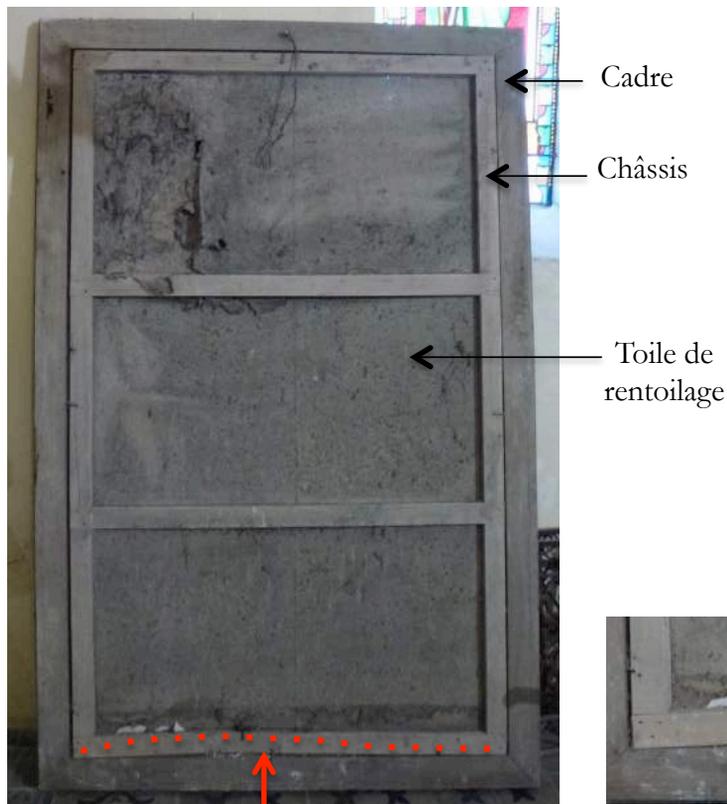
Déformation du montant inférieur

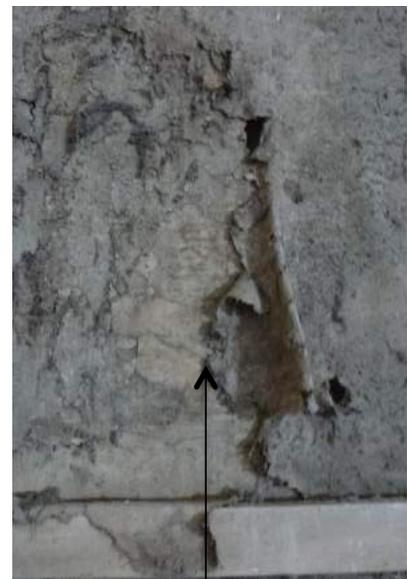
Ruptures d'adhésion de la toile de rentoilage

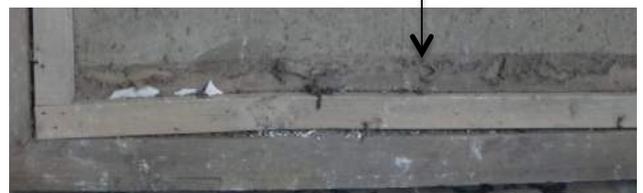
Accumulation de poussière et de débris entre le cadre, le châssis et la toile

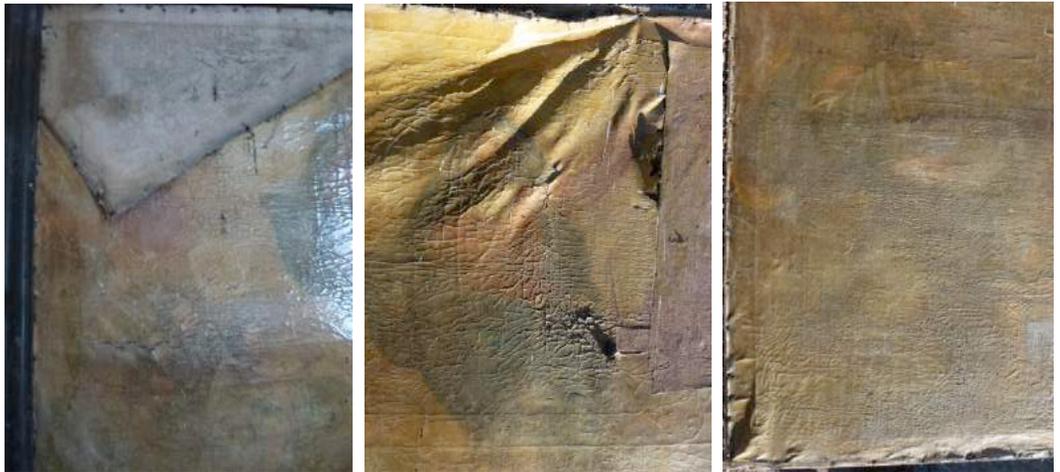
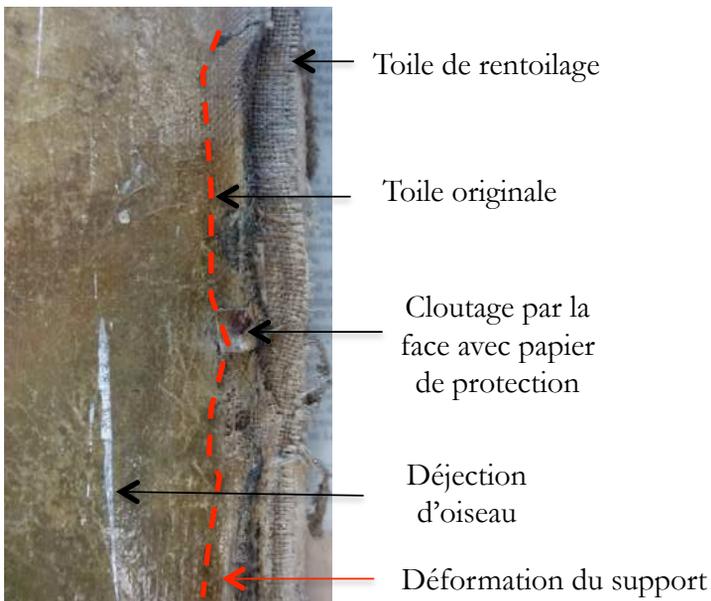
Pliures et déformations du support

Déchirure et lacune de support

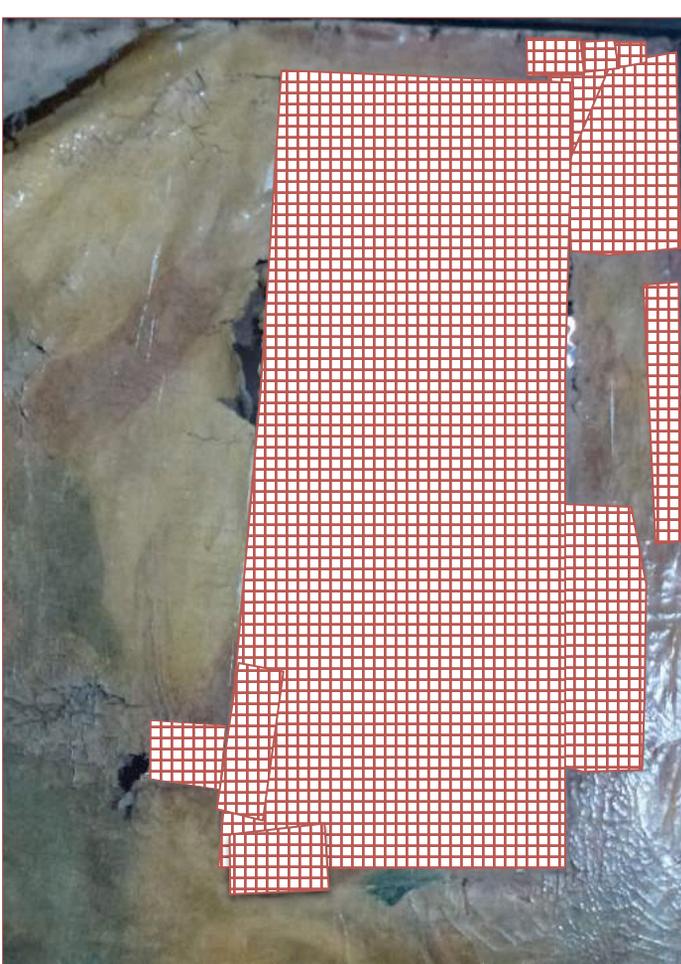
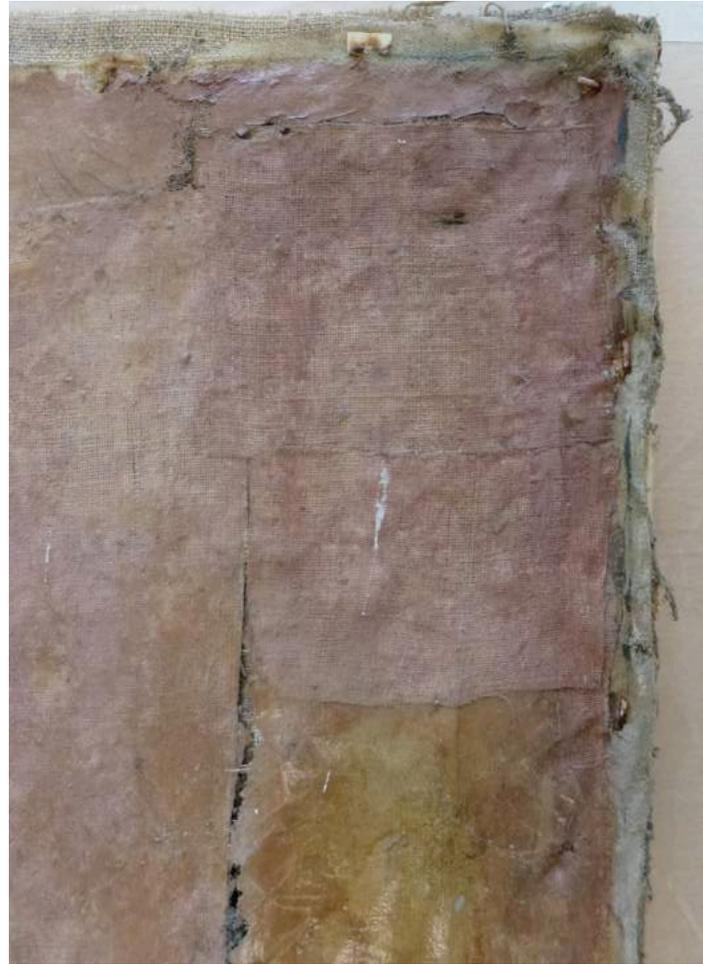
- ✧ Le support original présente une lacune très important à l'angle supérieur droit renforcé par 11 pièces recouvertes d'une peinture à l'aspect rosé.

Vue schématique des 11 pièces de renfort à l'angle supérieur droit

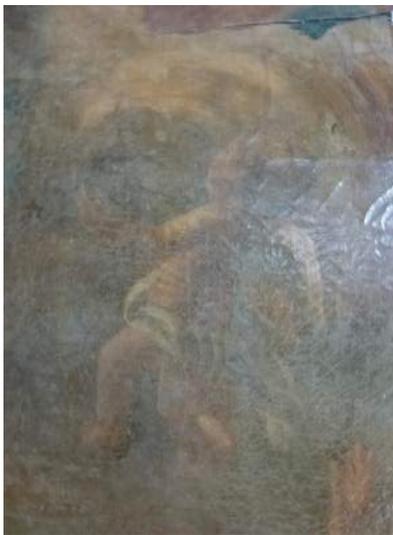
L'image est illisible en raison d'un chancis généralisé du vernis

Absence de lisibilité de l'image

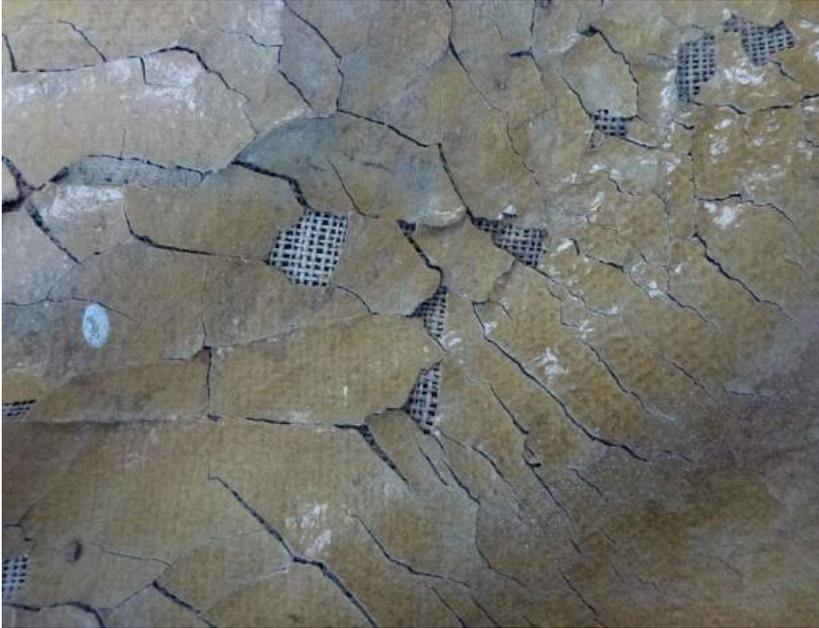
Zone d'écailles en soulèvement

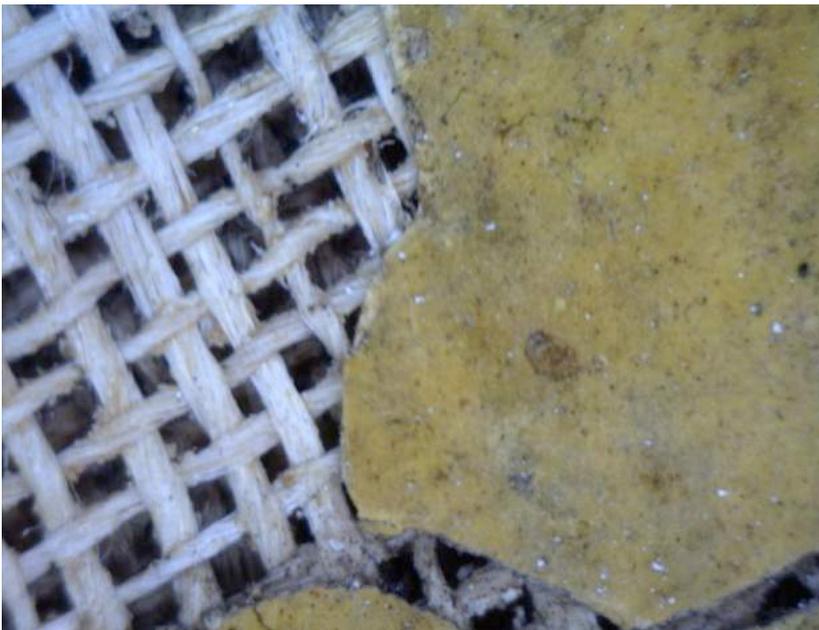
Vue microscopique de lacune de couche picturale

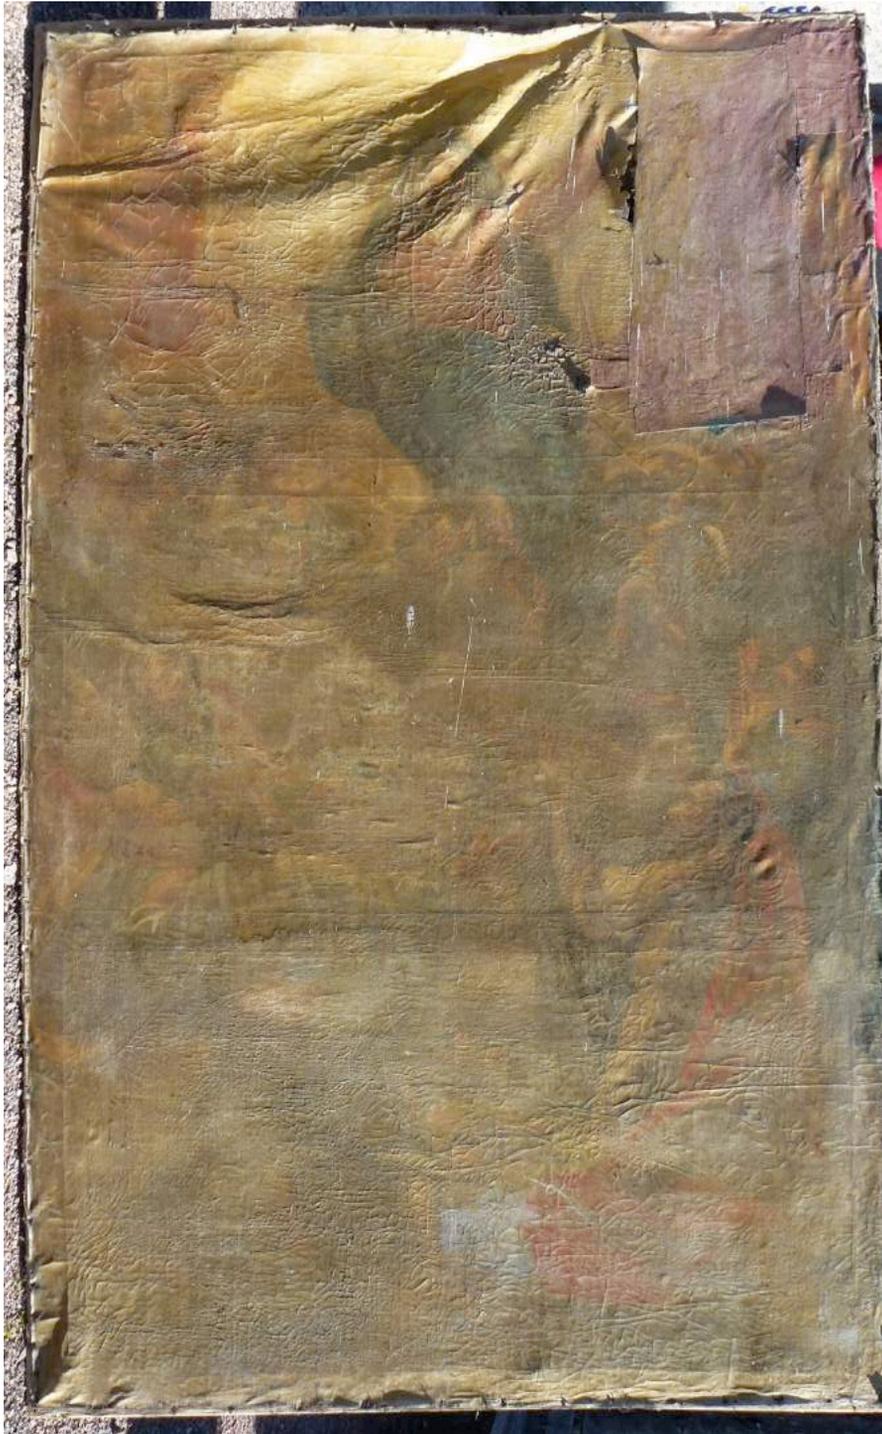
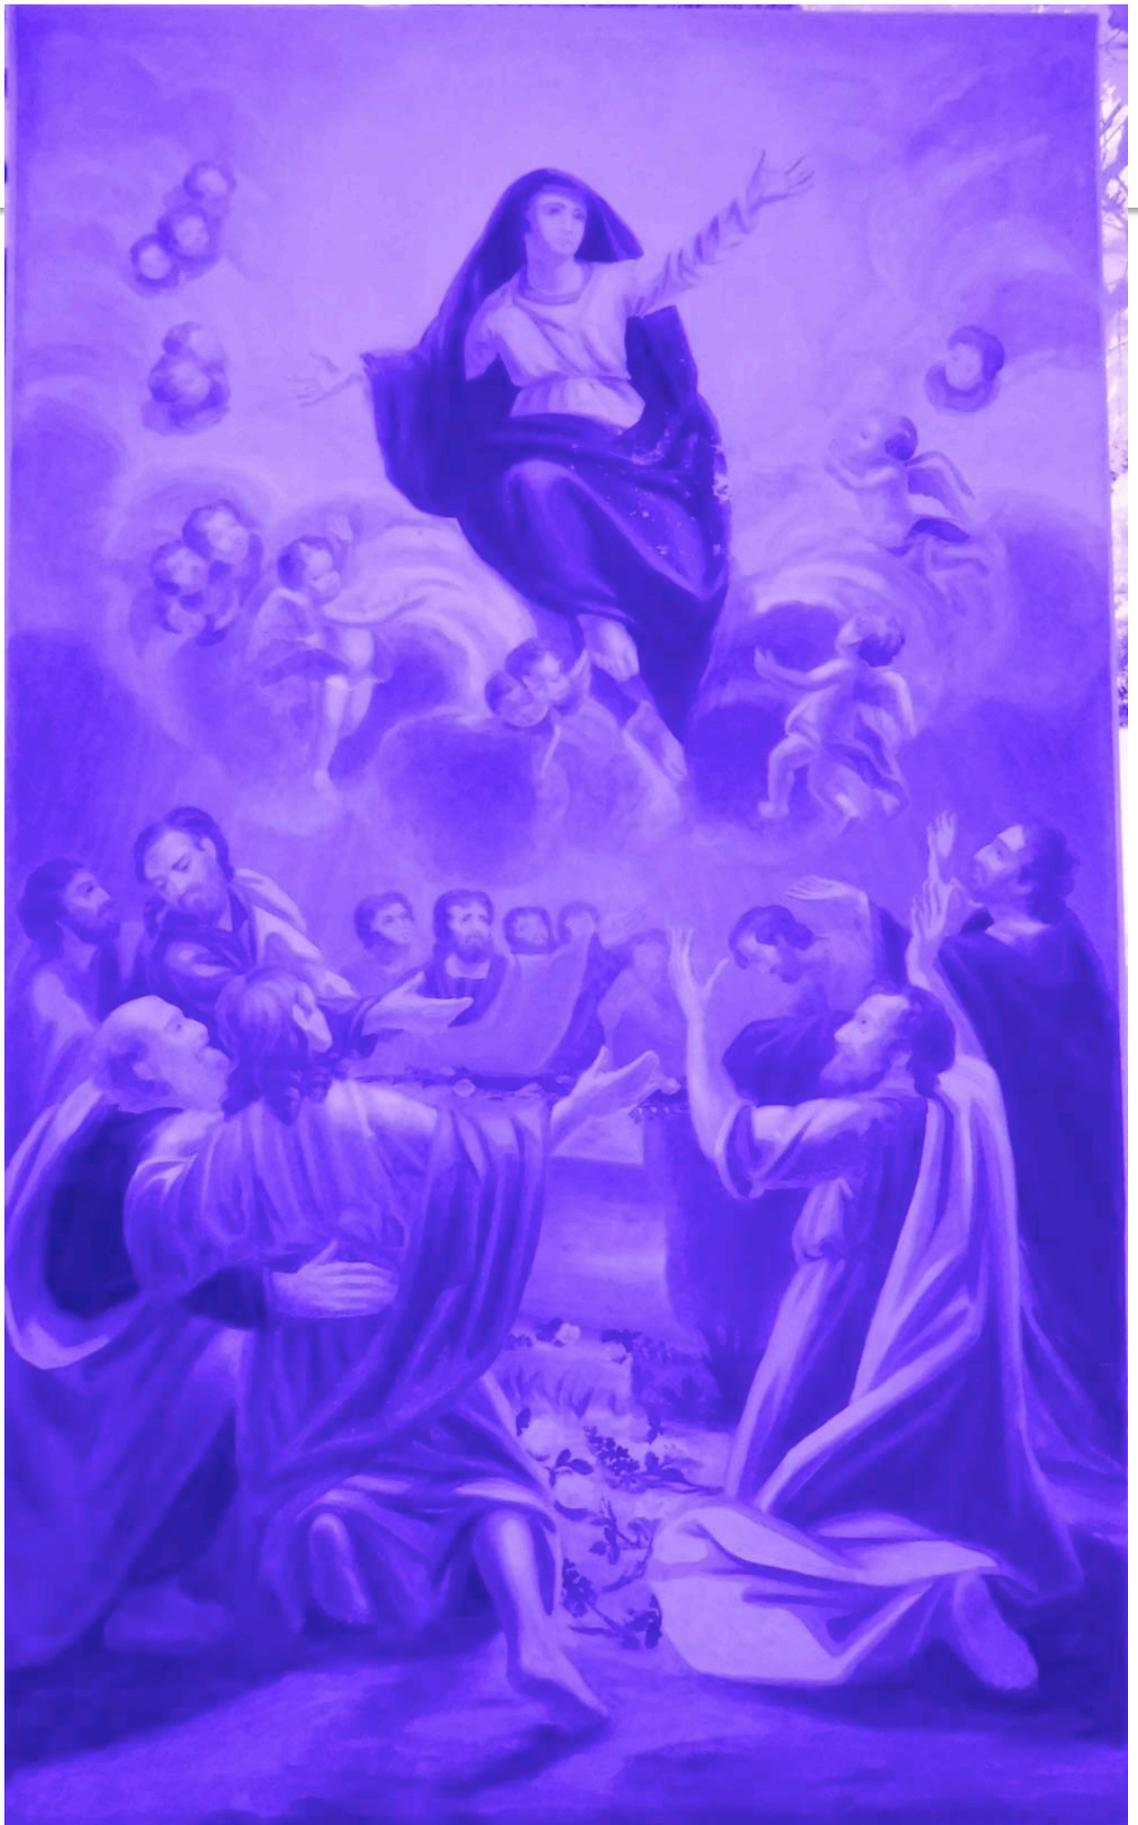
## Lumière rasante

- ✧ Déformations du support
- ✧ Réseaux de craquelures très prononcés
- ✧ Système de tension déficient
