MARION BOYER
DIPLOMÉE DE CONSERVATION
ET RESTAURATION D'OEUVRES D'ART
AGREEE DES MUSEES DE FRANCE
EURL SIRET N° 508 358 058 00016

FACULTÉ DE PHARMACIE

**Restauration des peintures d'Albert Besnard
1849-1934**

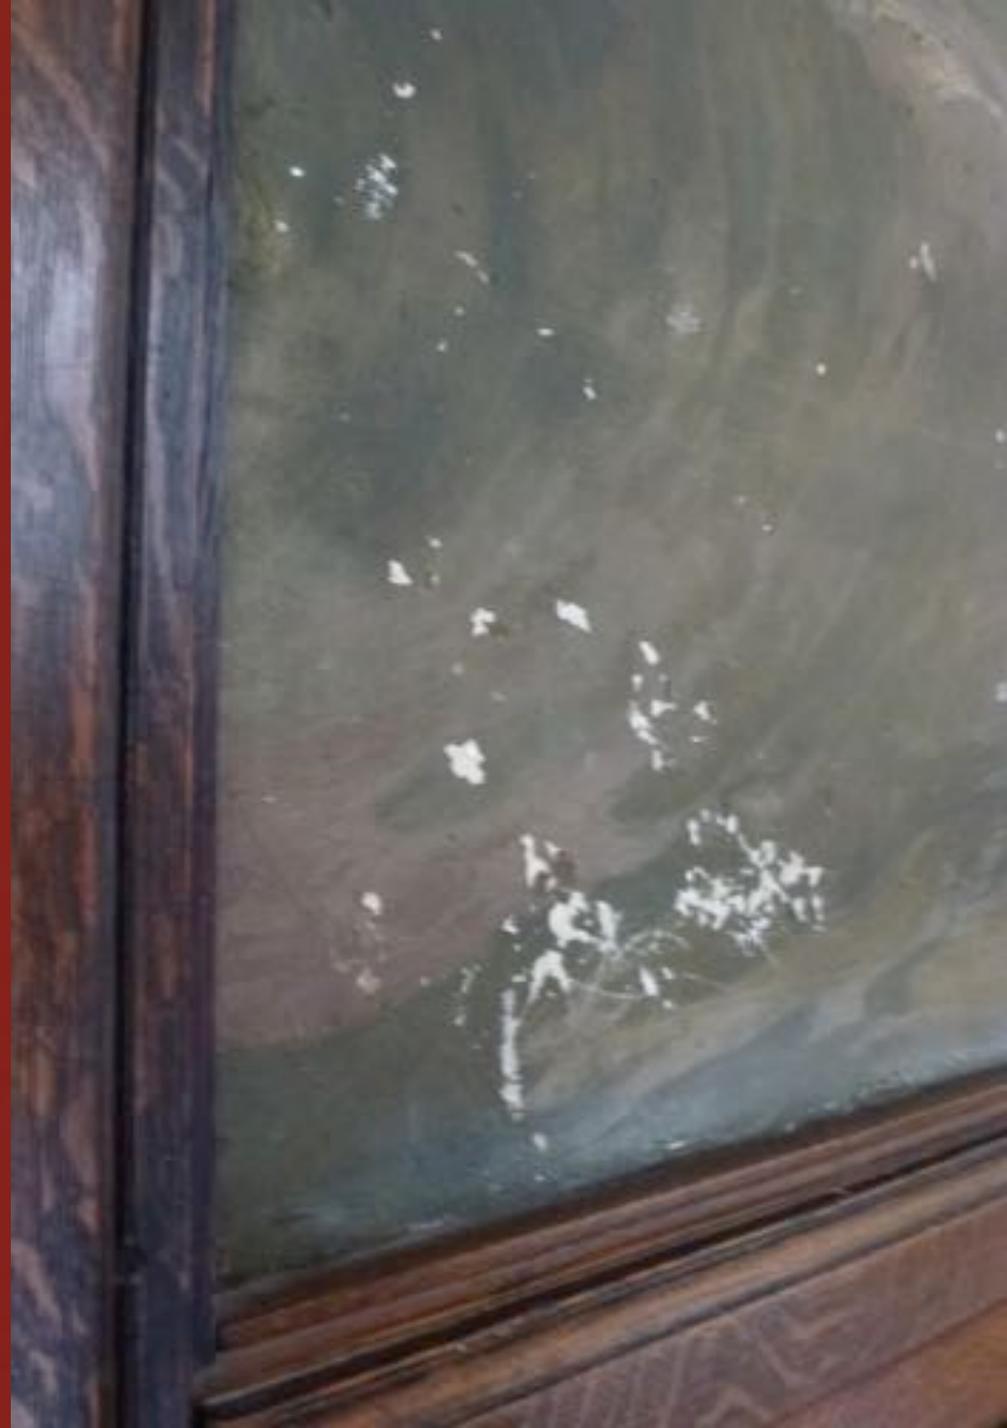
CONSTAT D'ÉTAT DES ŒUVRES EN GÉNÉRAL

.L'ensemble est en état de conservation moyennement altéré

.La couche colorée en général, présente un réseau d'écailles normal vu le passage du temps, accentué parfois par les déformations d'angle

.L'ensemble présente une salissure grisâtre, empoussièrément habituel pour un lieu de passage

.De nombreuses petites pertes de matières créent des zones blanchâtres où la préparation originale apparaît

Parfois la toile est à nu

.On trouve quelques interventions anciennes de restaurations qui ont mal évolué

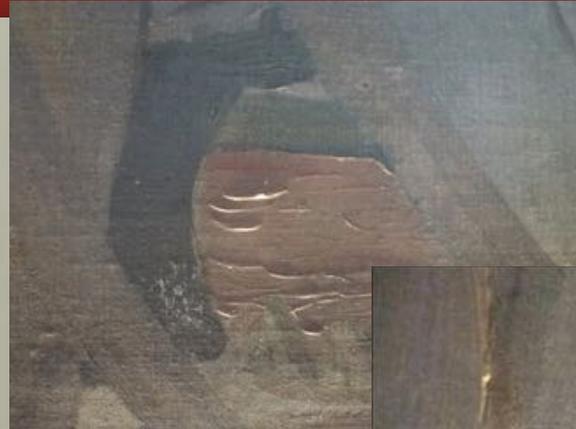
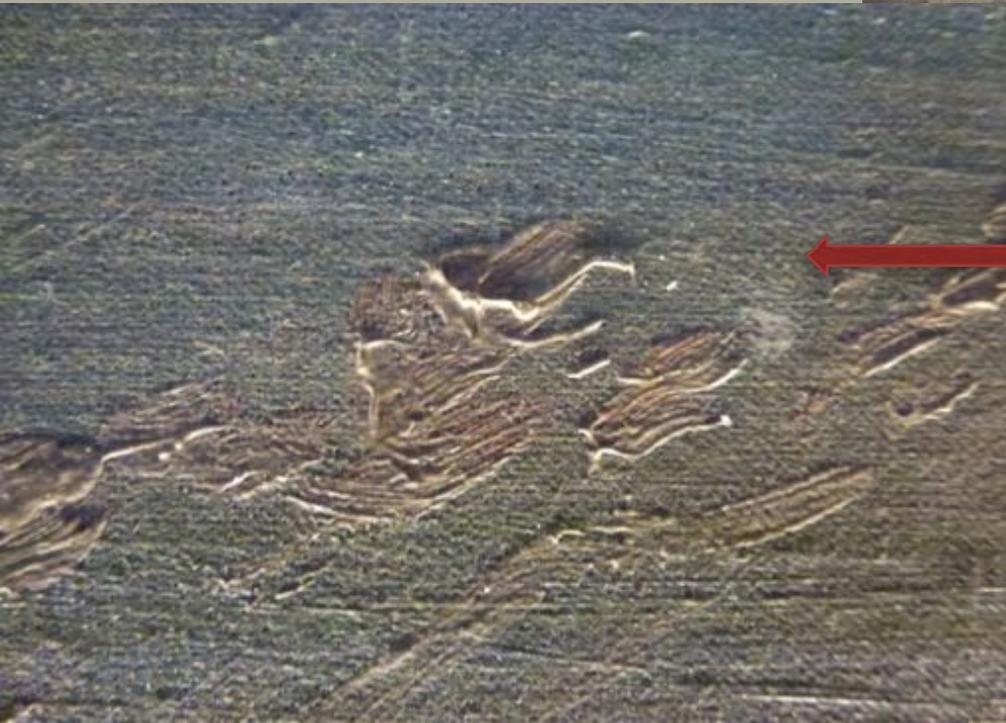
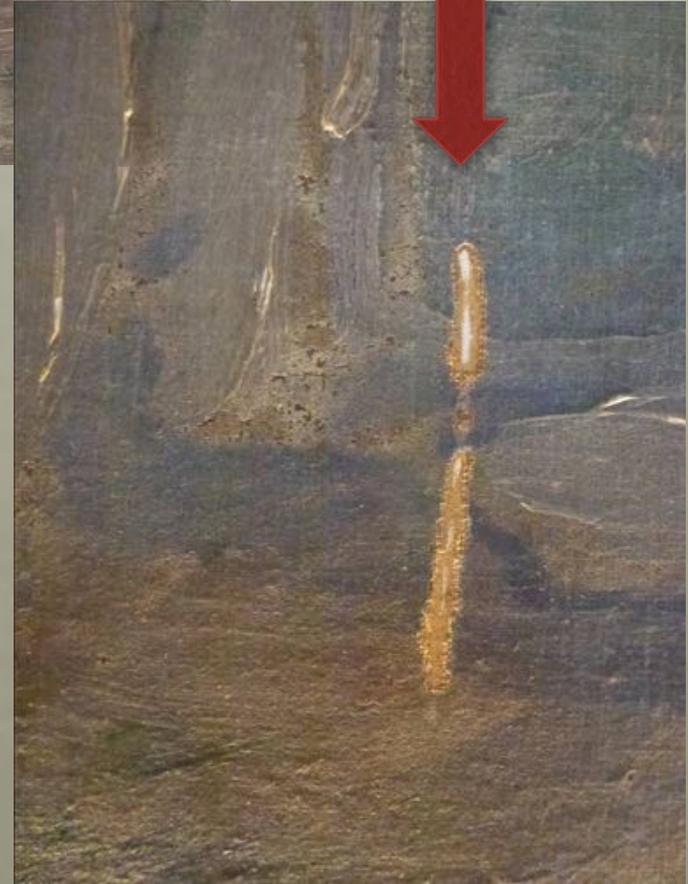
ANALYSE PHOTOGRAPHIQUE

- **Lumière rasante permet d'observer :**
- La déformation du support
- La pâte du peintre
- Les accidents

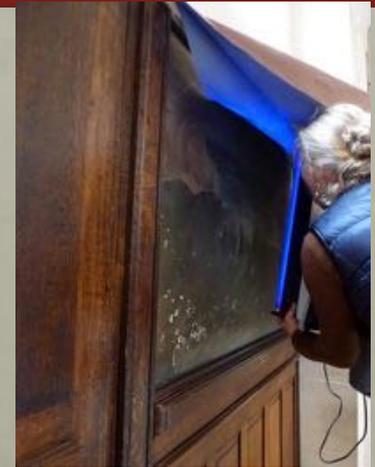
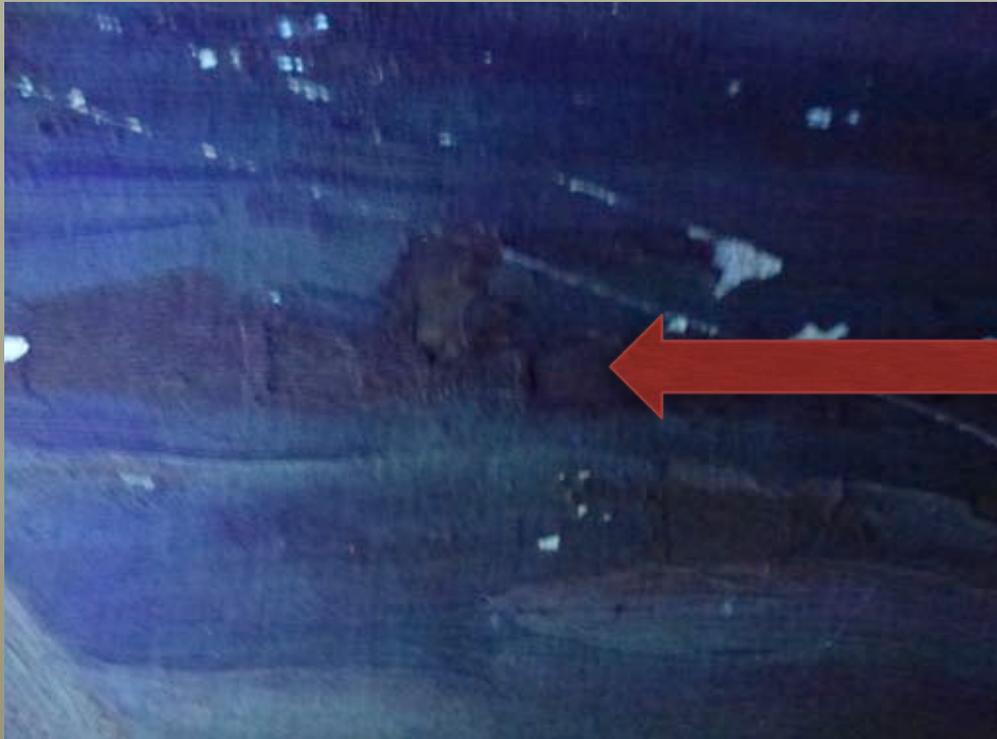
ANALYSE PHOTOGRAPHIQUE

La lumière U.V nous permet de voir la fluorescence du vernis et les anciens repeints. Ainsi nous pouvons déterminer l'épaisseur de vernis, son homogénéité, sa nature (naturel ou synthétique) et aussi l'importance des anciens repeints.

Repeints couvrants
Peints directement sur la
préparation

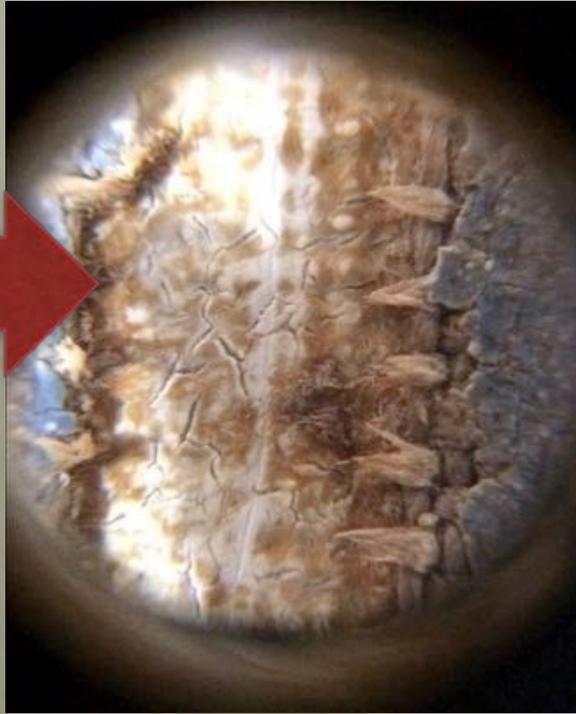
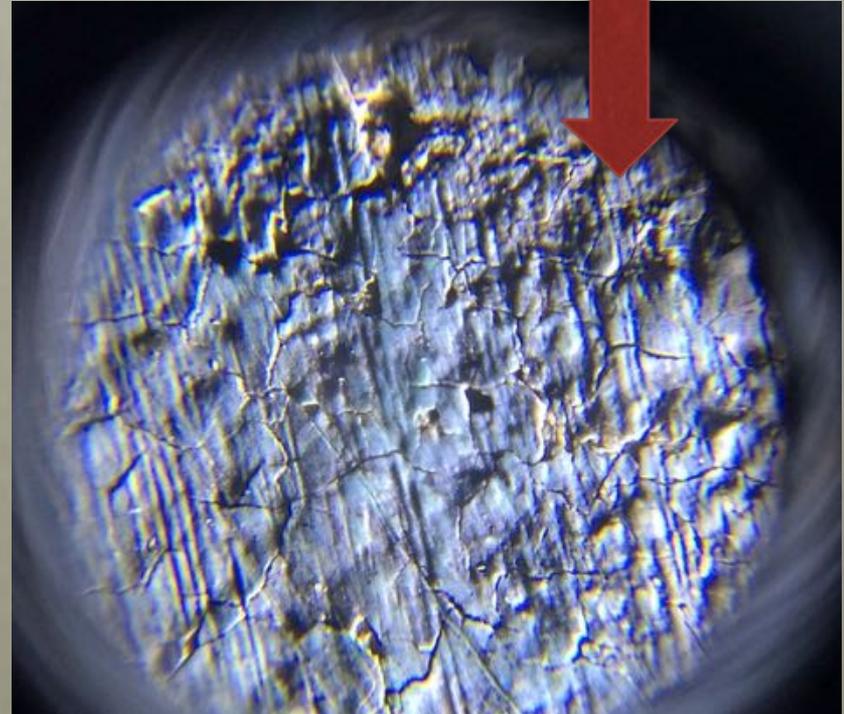
ANALYSE PHOTOGRAPHIQUE

- **Macro-photographie:** elle permet de pénétrer dans la couche picturale et d'en comprendre la composition
- On voit dans la première le mur qui apparaît dans une déchirure et la préparation (ou colle) passée finement
- On voit dans la deuxième les traces du pinceau passé en demi pâte bleue

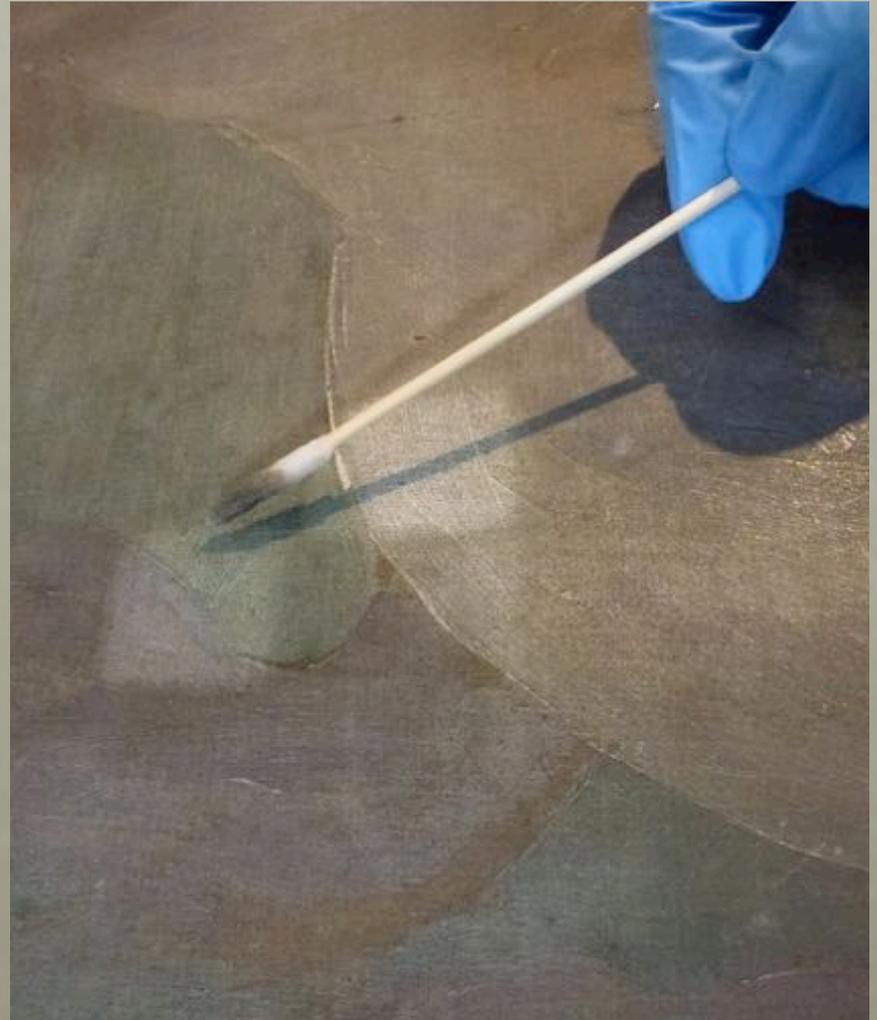
Tests au TAC 6%

- Le dégraisage consiste à retirer la couche superficielle de salissure altérant les couleurs de la peinture. Ce dépôt homogène est composé de pollution, noir de fumée, accumulation de poussière, etc..
- Il est de nature grasse ce qui implique l'utilisation de produits aqueux.
- Une série de tests est effectuée sur chaque couleur afin de déterminer le produit et sa concentration idéale.
- Nous nous sommes tournées vers le TAC à 6% (Tri Amonium Citrate) PH 7, un chélateur. Il agit comme une pince moléculaire qui vient capter les ions métalliques non solubles dans l'eau.

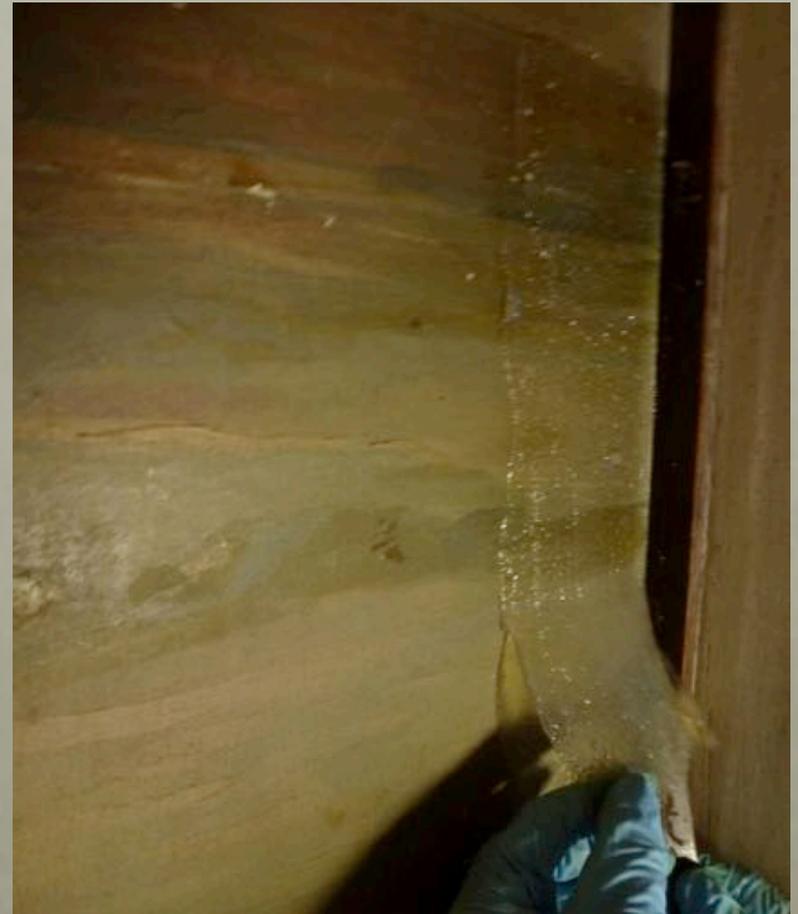
NETTOYAGE EN GEL

Le TAC gel fait 2/3 millimètres d'épaisseur. Il se retire avec une grande facilité sans laisser de résidus.

- Afin de limiter l'apport d'eau et pour plus d'efficacité nous utilisons notre solution aqueuse dans un gel.
- Le TAC 6% est introduit dans un gel naturel à base d'algue.
- Fondu, le mélange est apposé sur la peinture, en quelques secondes le gel durcit. Il agit durant quelques minutes sur la couche picturale puis est retiré à l'aide d'une spatule souple.
- Enfin nous effectuons un léger rinçage au coton sur bâtonnet ce qui nous assure une bonne homogénéité.

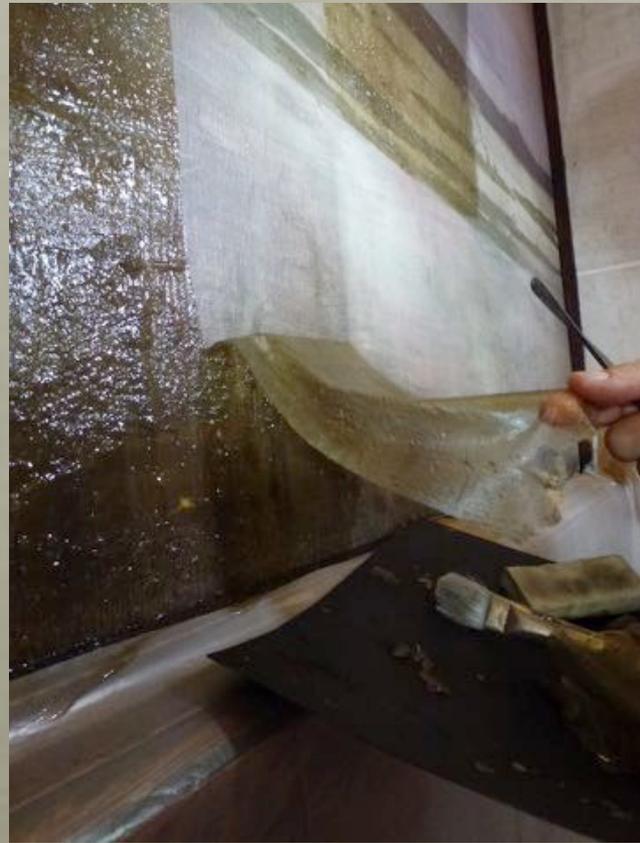
Le gel ayant absorbé la saleté est décollé délicatement

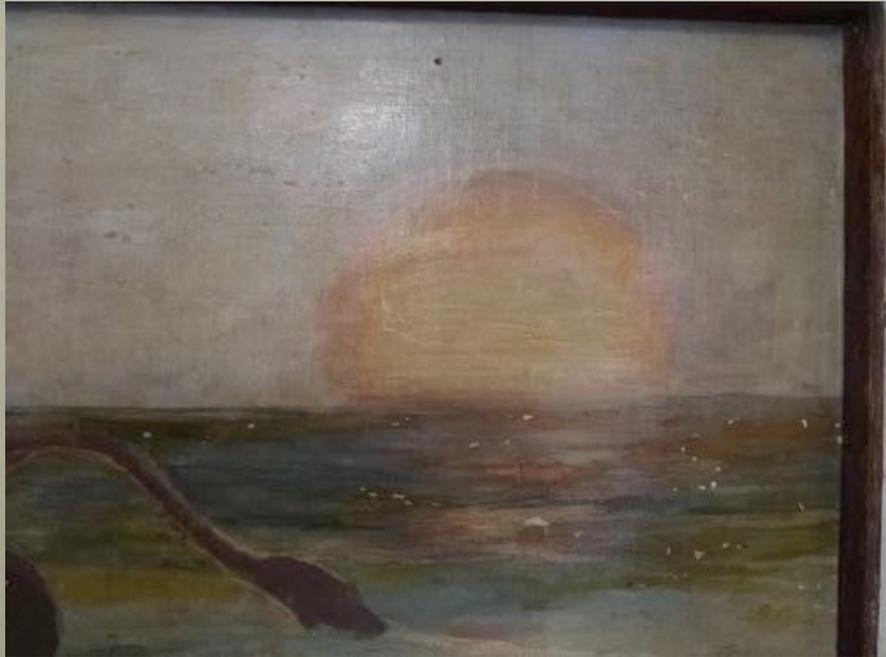
Soleil avec repeint

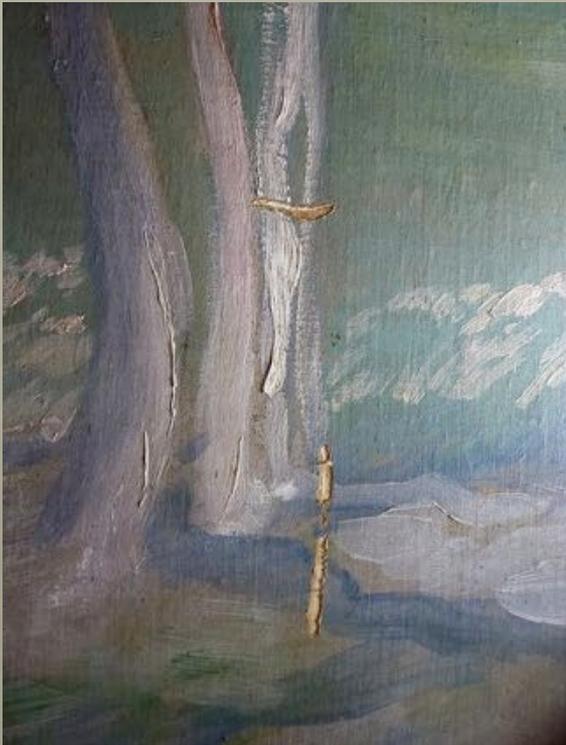
Déchirures

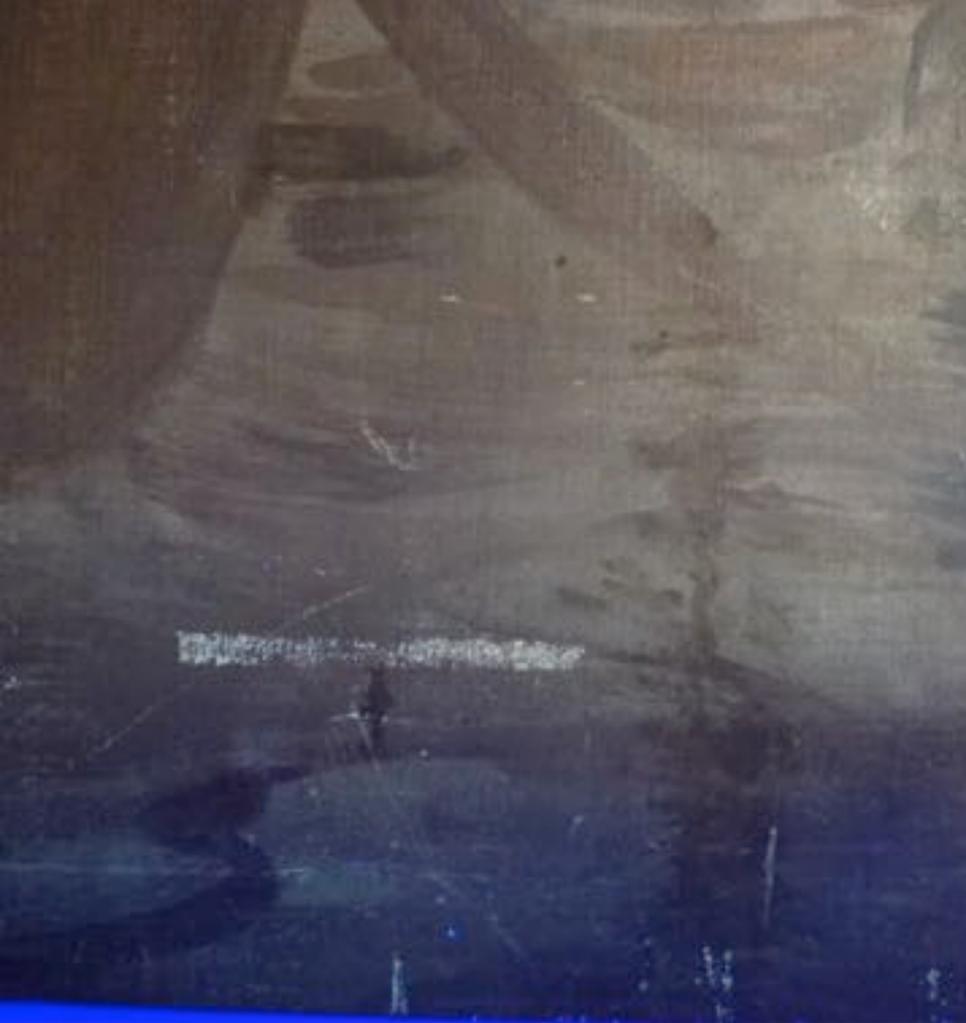
L'arrière de l'éléphanteau repeint, est laissé tel quel, l'usure est trop importante.

Les repeints observés aux ultra-violets sont enlevés à l'aide d'un solvant (DMSO)

La trace de scotch est atténuée

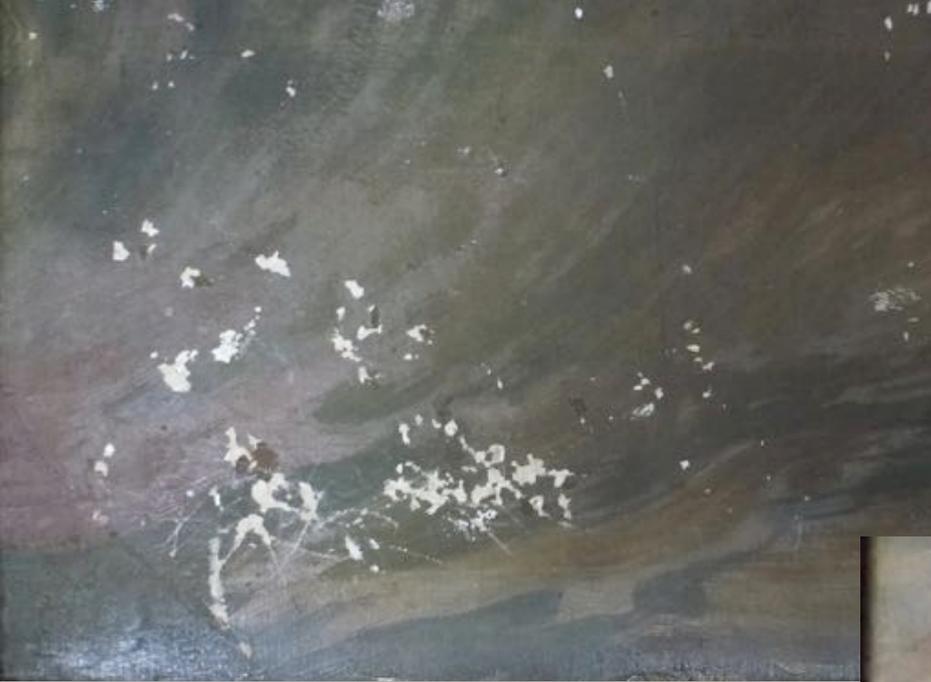
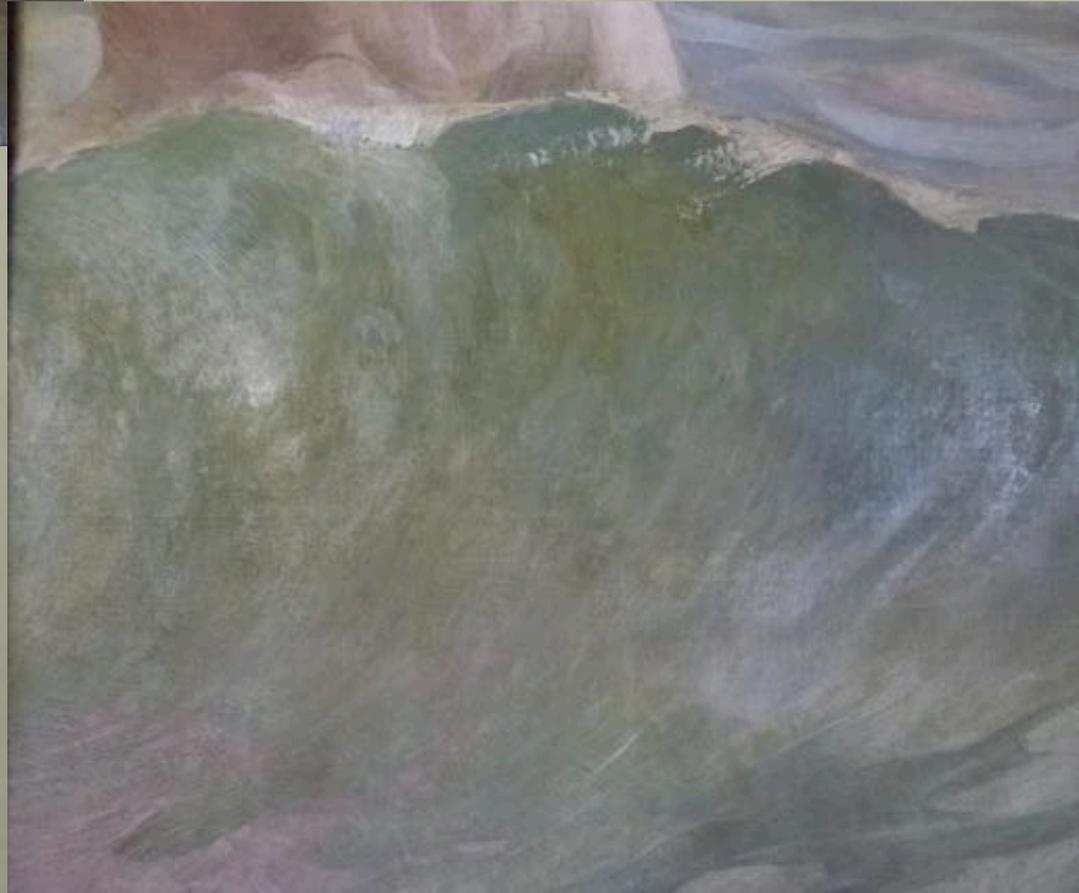
L'œuvre est particulièrement abimée, non seulement elle s'écaille mais elle a été repeinte directement sur le mur

Le challenge sera d'équilibrer l'enlèvement des repeints très durs, le re-fixage des écailles, la reprise des zones de dénivelé, les usures très nombreuses.

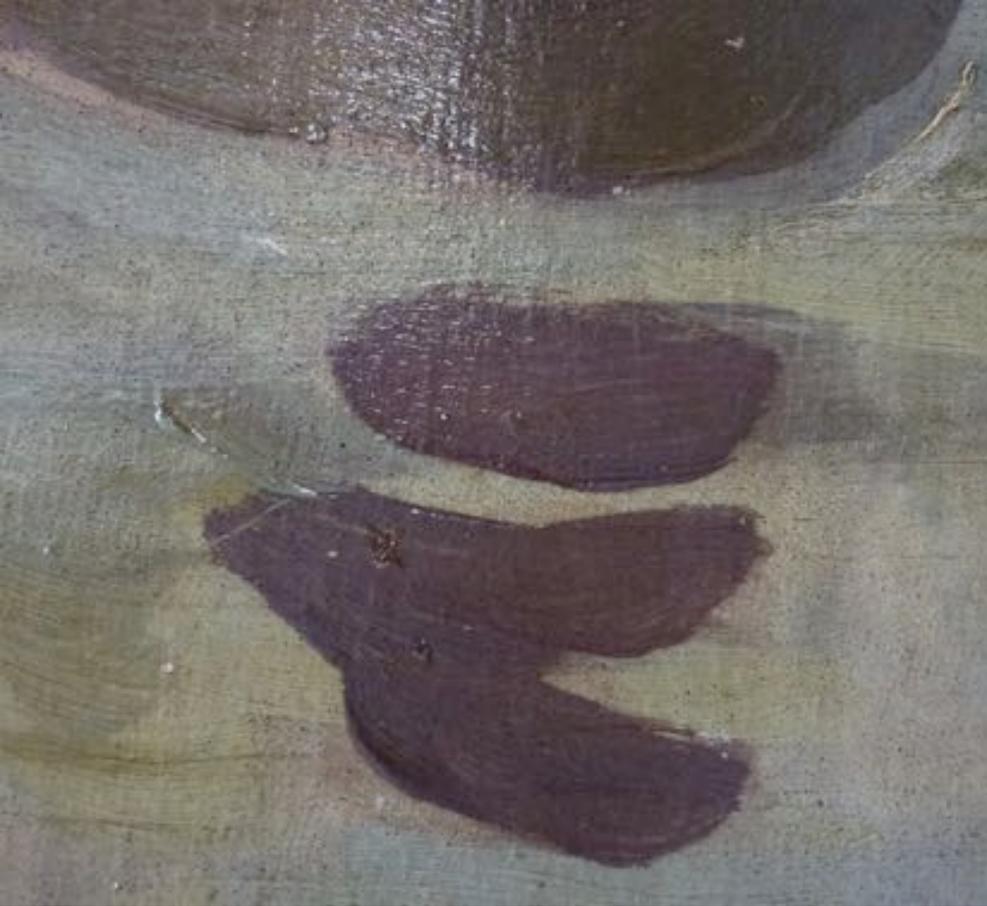
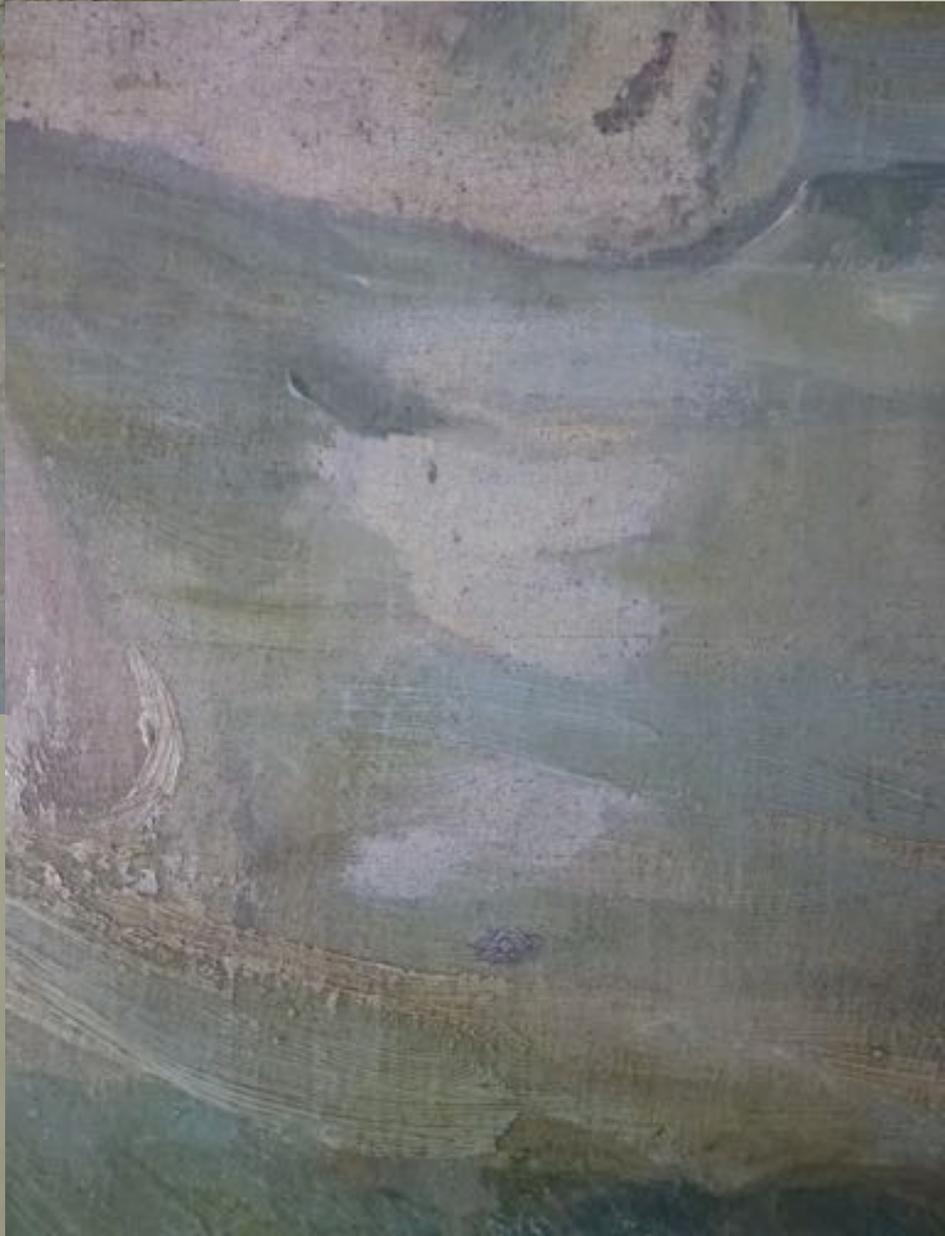
La gamme du peintre , très « fauve » n'a
pas été comprise par celui qui est
intervenu en violet foncé et en vert sur les
usures.

Les repeints observés aux ultra-violets
sont enlevés à l'aide d'un solvant
(DMSO)
