# Dossier de Restauration

2016

**Sibille GEMPP**

- **Sujet** : La fuite en Egypte (XVIIIème)
- **Signature** : Aucune
- **Technique** : Huile sur toile rentoilée
- **Encadrement** : Toile libre
- **Dimension** : 117 x 98cm

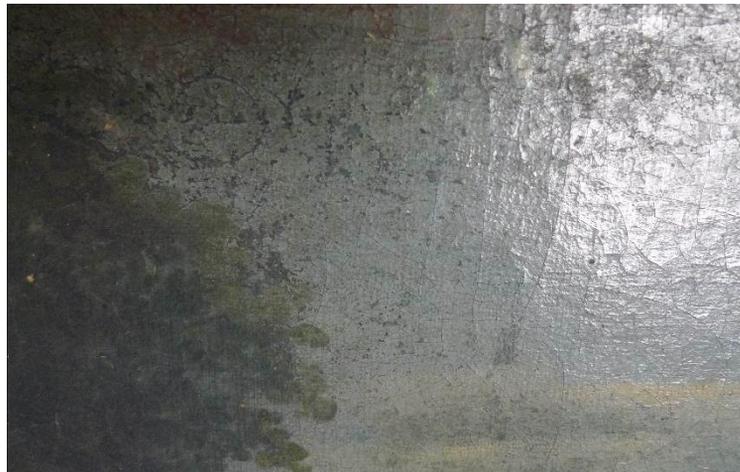
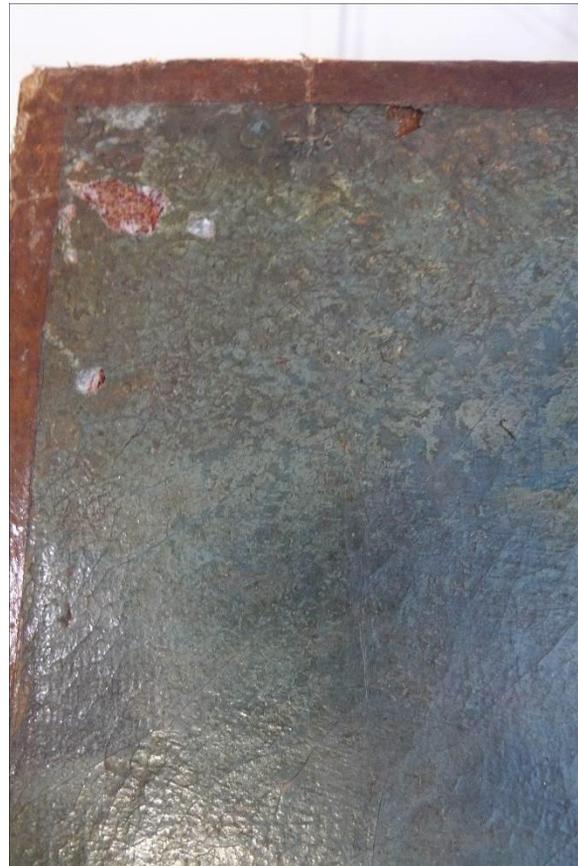
Les écailles et usures dans le ciel

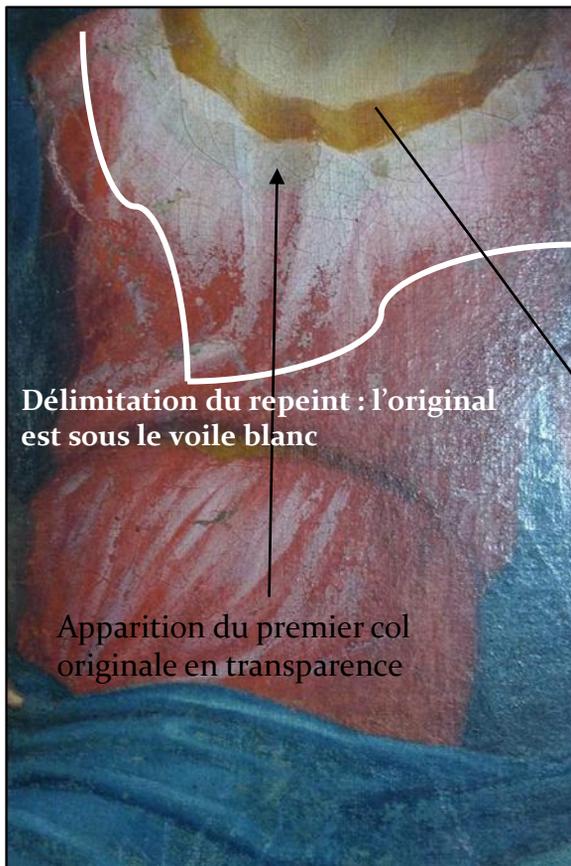
Repeints récents  
La fluorescence très blanche correspond a du repeint

Tous le travail de réintégration est fait avec la palette de couleur Gamblin spécifique à la restauration des peintures sur toile.

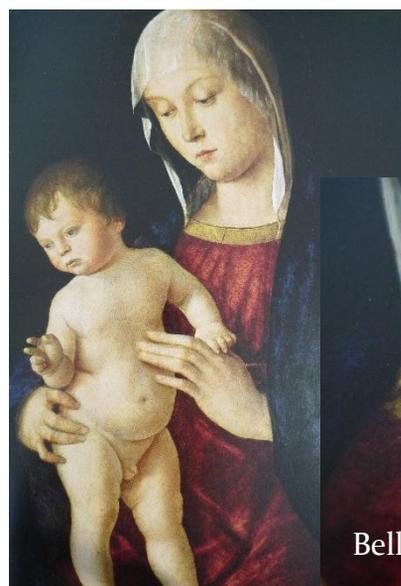
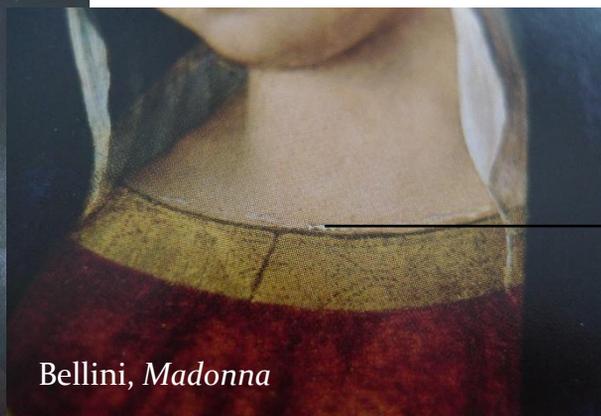
La passementerie de l'encolure ocre n'est pas d'origine, elle recouvre complètement ce corsage transparent (repeint de pudeur?).

La sous robe ou tunique tout en transparence

Ce repeint étant très solide et n'étant pas sur de l'état dans lequel se trouvait cette couche picturale, nous avons jugé préférable de conserver ce repeint et de réintégrer le rouge de la robe.
