Eglise de Saint-Barthélemy de Bonnac (15)  
Chantier de conservation-restauration – octobre 2020

## **Eglise de Saint-Barthélemy de Bonnac (15)**

### **Chantier de conservation-restauration – octobre 2020**

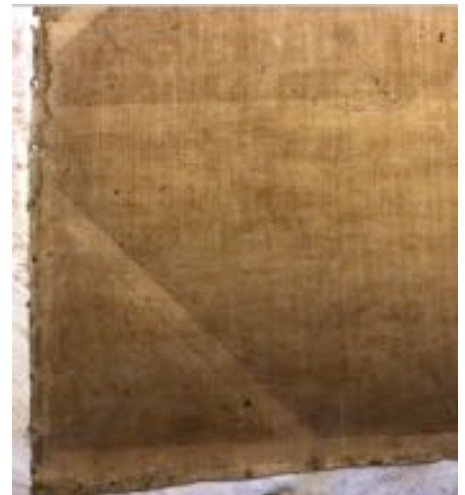
**Marques au dos des deux traverses d'angle existantes. Trace d'une ancienne traverse verticale disparue, hypothèse d'un changement de châssis.**
