Dossier de Restauration

2013

Hubert Robert (1733 -1808)

- **Sujet** : « La grande cascade »
- **Peintre** : Hubert Robert
- **Technique** : Huile sur toile
- **Encadrement** : Baguette XIXème
- **Dimensions** : 228x165cm

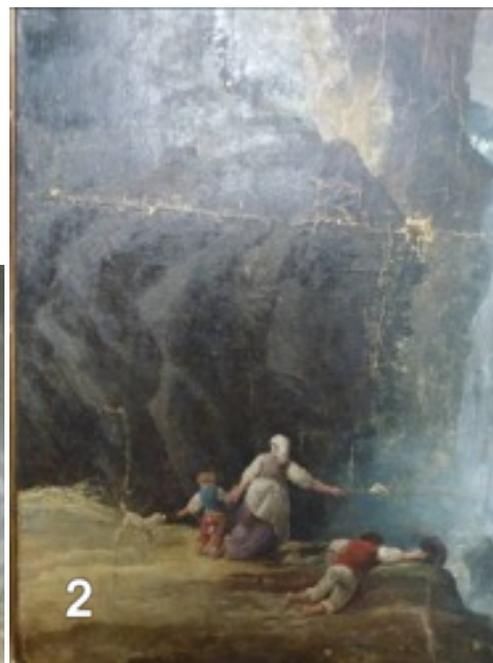
Pendant les dégagements des repeints : découverte des anciens accidents

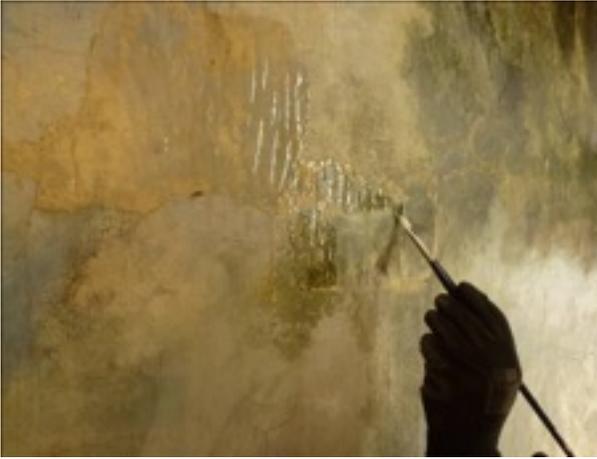
La méthylcellulose

Avant de mastiquer les lacunes nous avons décidé de retirer les anciens mastics mal intégrés. Avec de la méthylcellulose nous avons ramolli ces mastics, puis nous les avons amincis jusqu'à l'apparition de la toile d'origine.

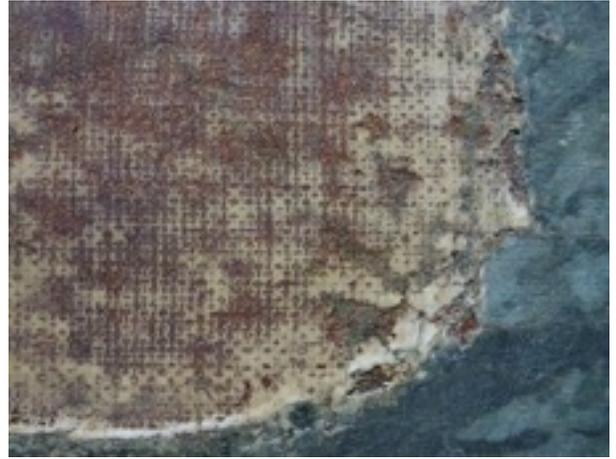
Apparition de la toile d'origine

Une fois les anciens mastics trop épais dégagés nous avons appliqué un nouveau mastic. La préparation du tableau étant rouge, ce qui était courant à cette époque, nous avons utilisé un modostuc rouge.

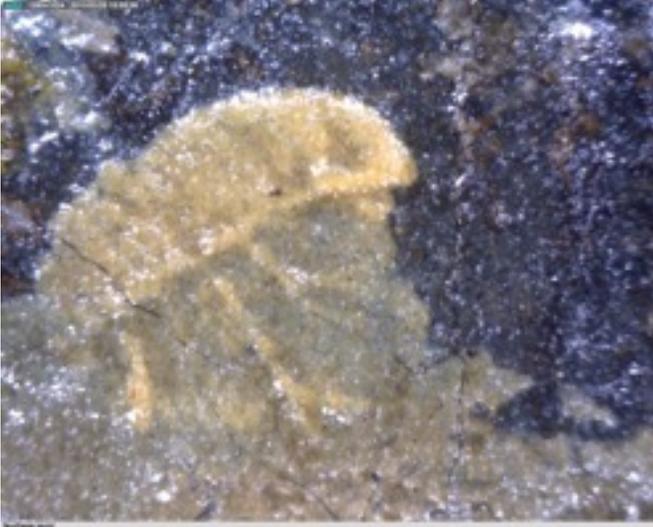
Touche des feuillages, ocre jaune clair

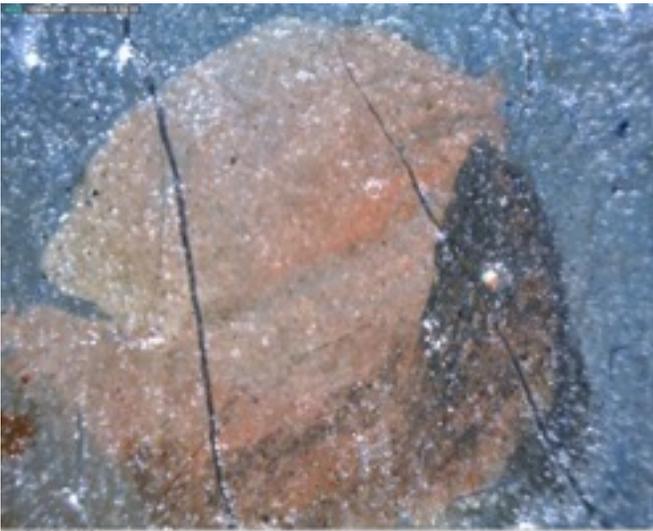
Le visage du personnage à la veste rouge sur le pont. Le visage a été construit en quelques touches.

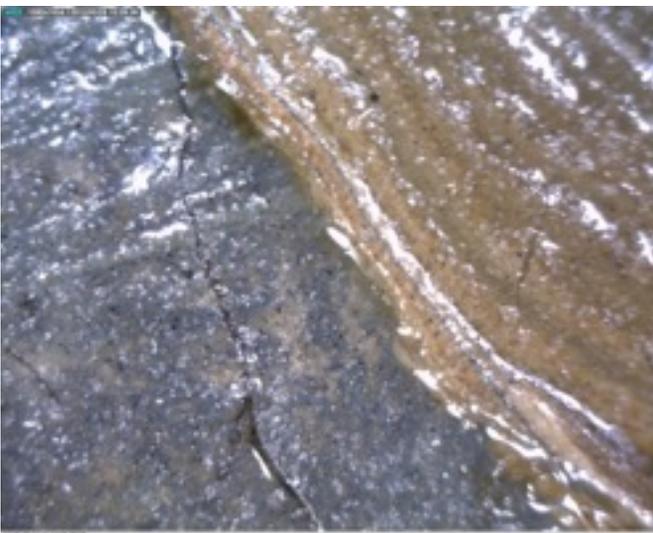
Touche avec empatement dans la partie de l'eau sous le pont

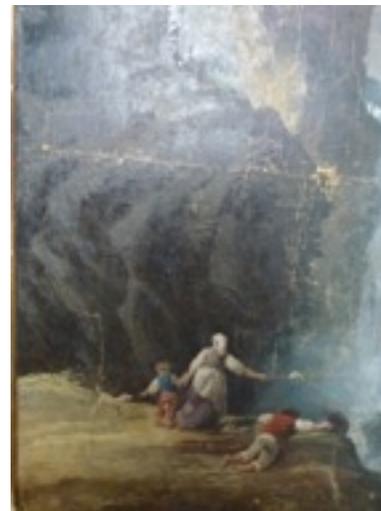
Après dégagement
des repeints

Avant restauration
Notez que la cascade est
traitée en touche épaisse

Après l'enlèvement des repeints nous avons trouvé une eau mousseuse, légère, et bouillonnante évoquant la profondeur du précipice, et non l'eau qui éclabousse le rocher, Hubert Robert excellent dessinateur avait su évoquer cette perspective par la transparence de sa touche.
