Eglise de Saint-Barthélemy de Bonnac (15)  
Chantier de conservation-restauration – octobre 2020

## **Eglise de Saint-Barthélemy de Bonnac (15)**

### **Chantier de conservation-restauration – octobre 2020**

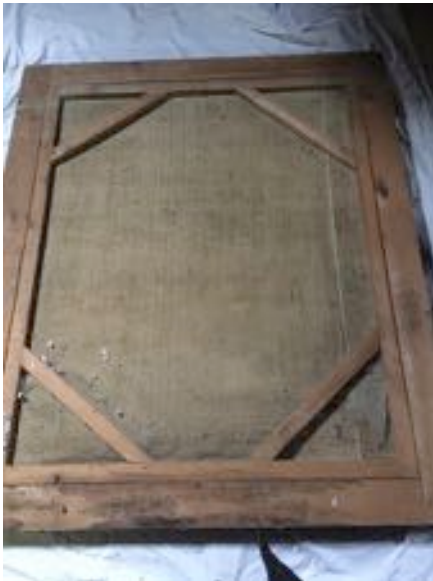
**Revers de la toile**

Empoussièrment maximum  
La toile est composée de plusieurs lés.

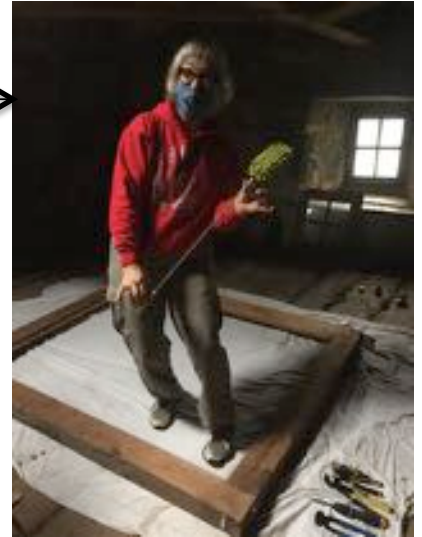
**Châssis fixe assemblé par des chevilles et renforcé par des écharpes d'angle.**

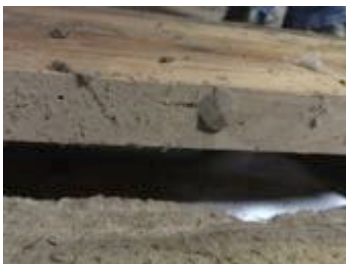
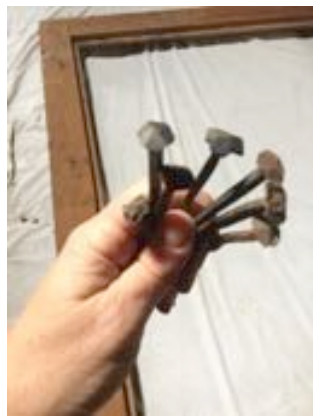
**Clous de fixation, vues de détail.**

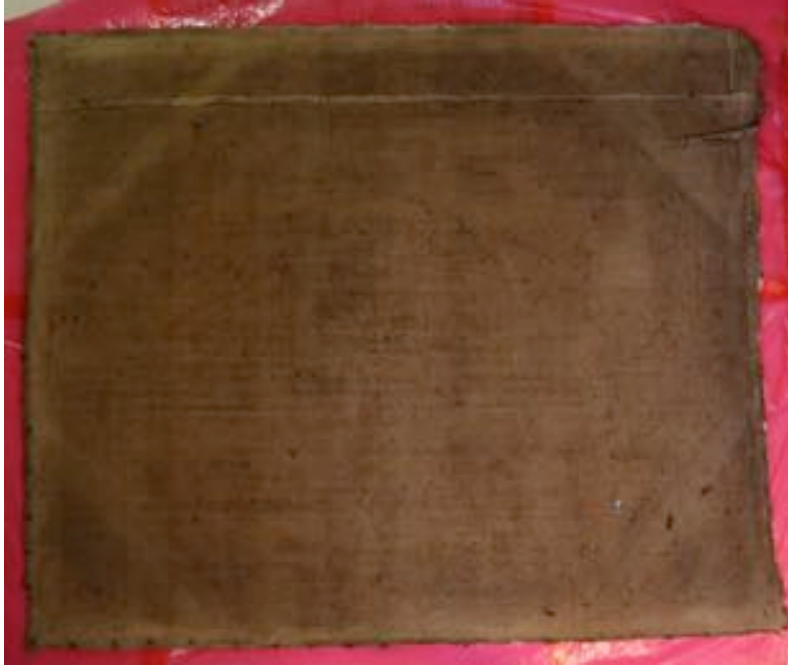
Vue générale du tableau 1. Encrassement généralisé mais toile solide et saine.

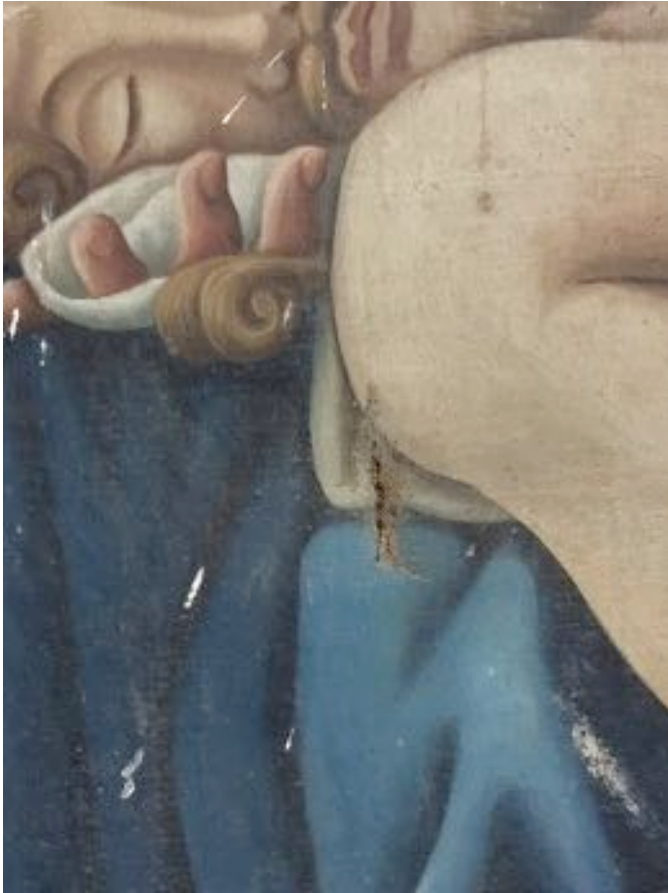
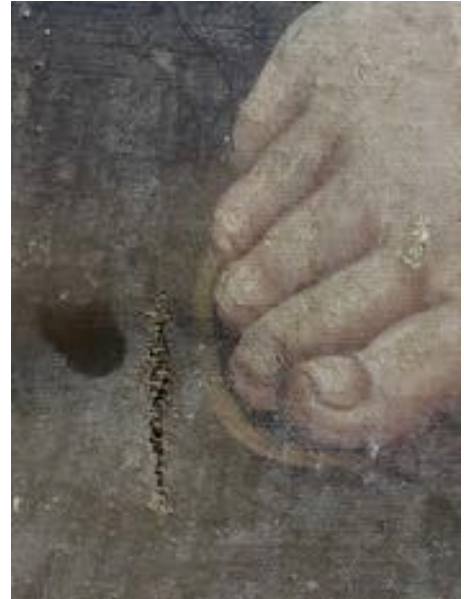
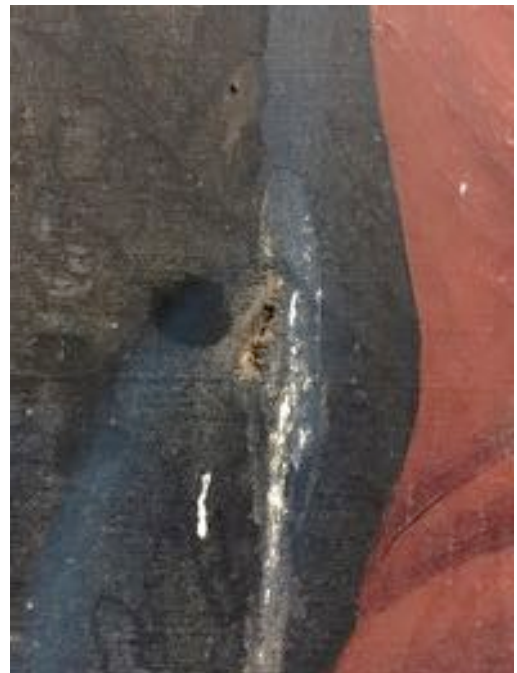
Vues de détail, quelques déchirures.

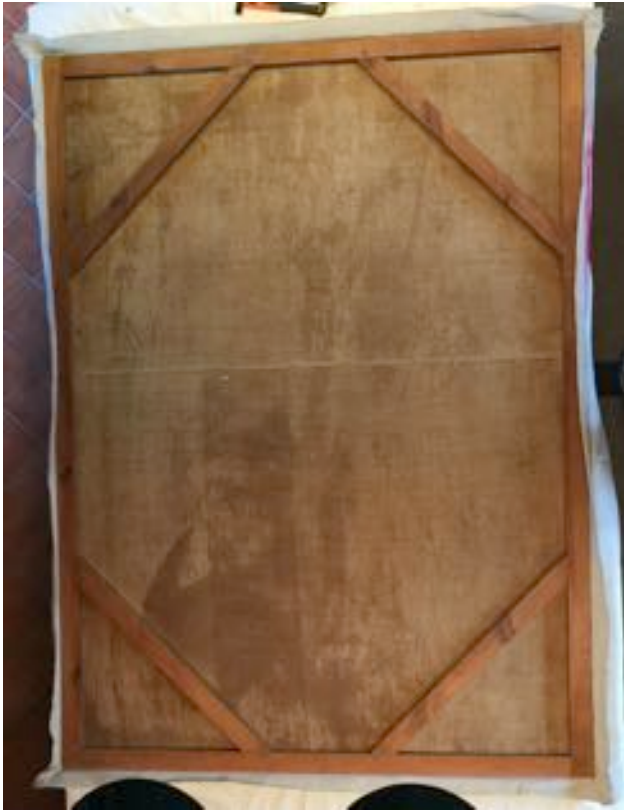
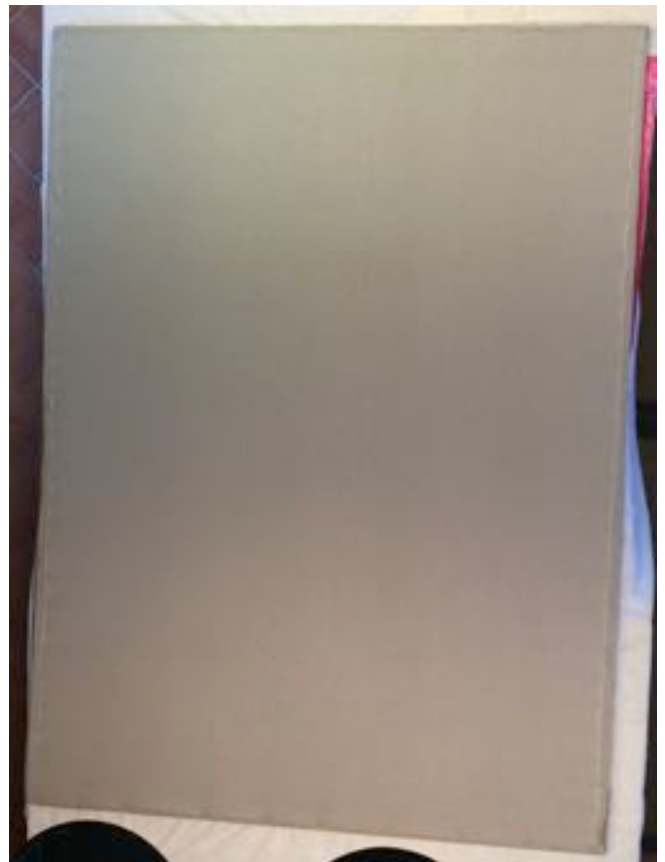
✧ Avant/après pose du dos protecteur

## Reprise de tension et pose d'un dos protecteur (*jour 5*)
