**Église Notre Dame de St Martin du Puy  
Chantier de Conservation-Restauration mai 2019  
Assomption**

Atelier Marion Boyer  
5 rue Descombes 75017 PARIS  
06 12 73 19 00 - [boyer.rieuf@gmail.com](mailto:boyer.rieuf@gmail.com)

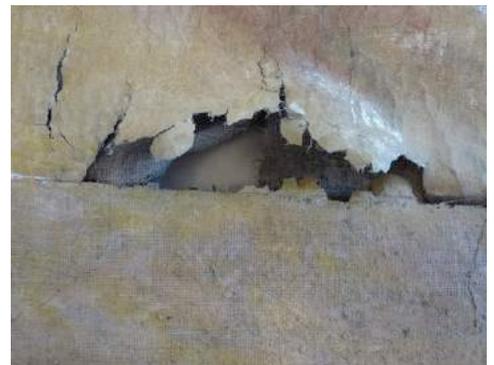
Déchirure et lacune de support

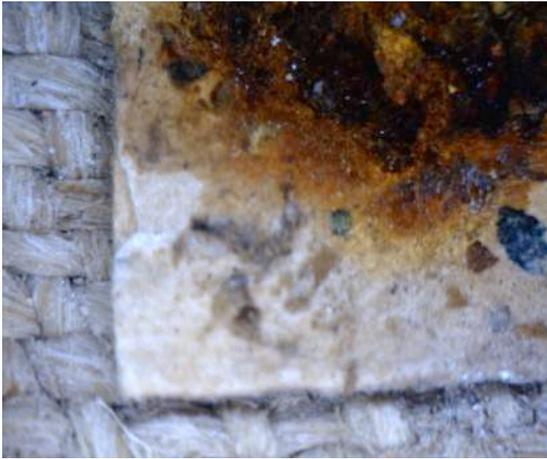
- ✧ La colle utilisée lors du rentoilage est devenue pulvérulente au fils du temps, le rentoilage a perdu toute adhésion

Vue microscopique de l'oxydation des papiers de protection des semences

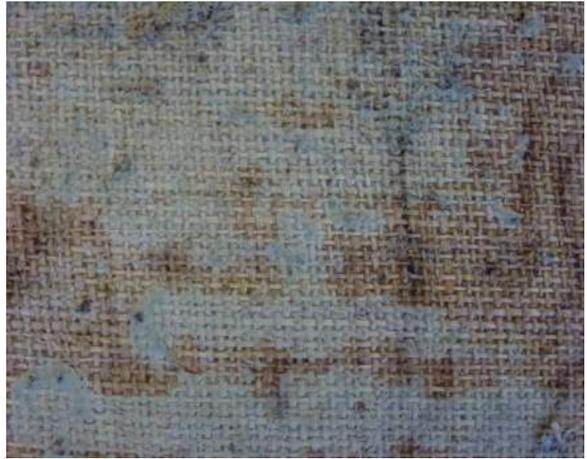
Vue macroscopique des résidus de colle sur le revers de la toile originale

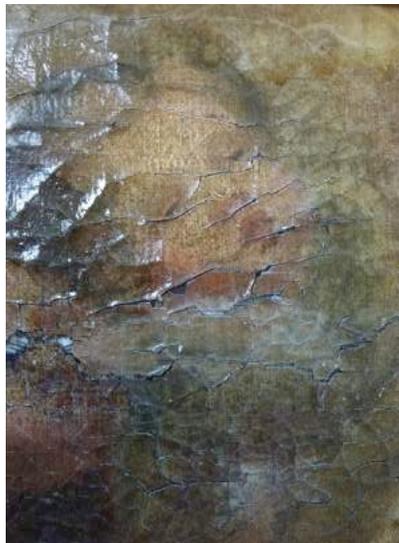
- ✧ des lacunes complètes de matières principalement localisées dans la partie supérieure de l'image
- ✧ un réseau de craquelure généralisé
- ✧ des soulèvements localisés.

Réseau de craquelures généralisé

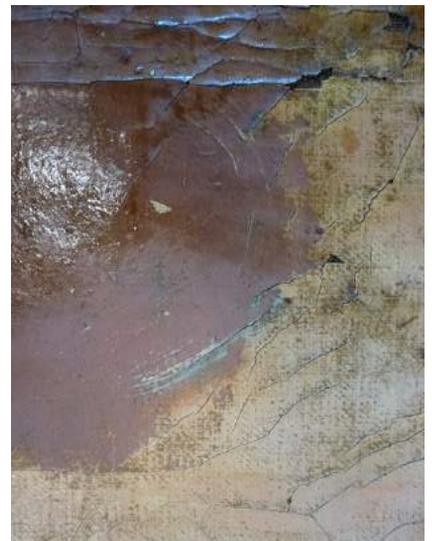
Des repeints débordants non perceptibles aux UV sont apparus lors du nettoyage de la couche picturale au niveau des pièces de renfort et de l'angle supérieur gauche. Cinq anges étaient dissimulés sous le repeint rose afin peut-être, d'équilibrer la perte du côté droit

Repeints débordants cachant les cinq anges de gauche

Dégagements chimiques des repeints oxydés et débordants au diméthylformamide

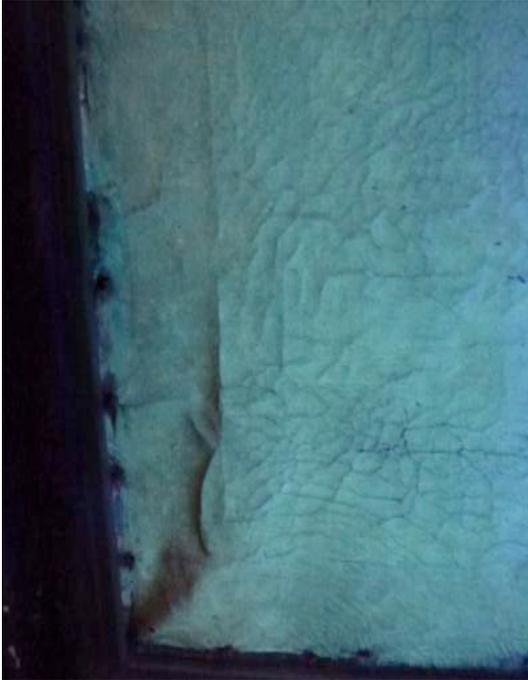
L'image est illisible en raison d'un chancis généralisé du vernis

**Opacité et coulures du vernis sous UV**

Allègement de vernis et véhiculage à l'aide d'une mélange de solvants organiques

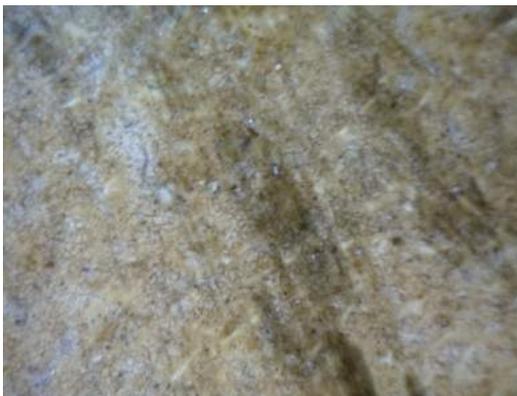
**Aspect microscopique du vernis sous lumière directe**

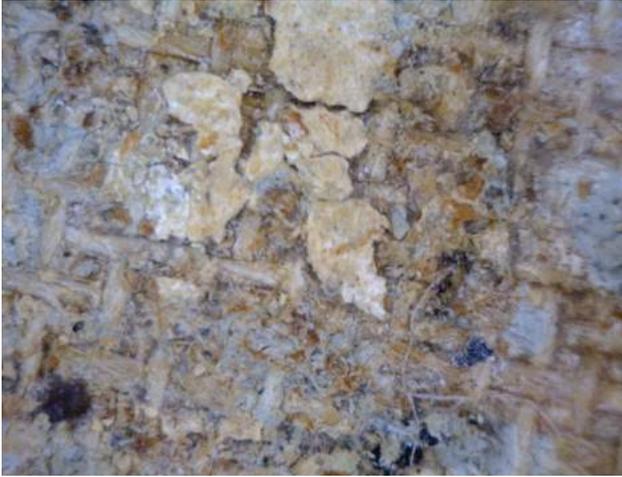
Vue microscopique des résidus de colle de retouillage

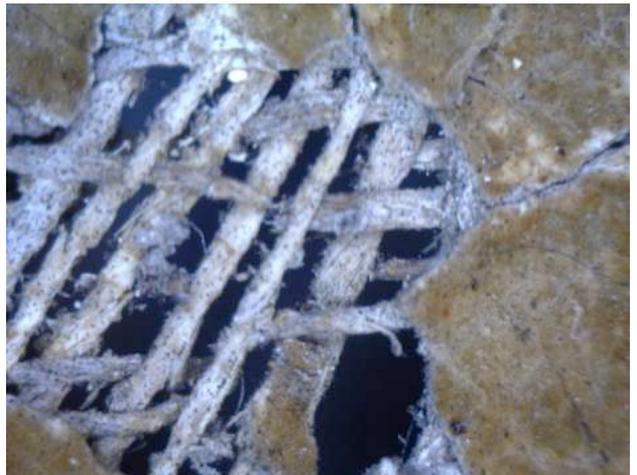
Lacunes de matière picturale laissant apparaître un support original défaillant
